# **Remonty i rewitalizacje – Ołtarz Najświętszej Maryi Panny**

## OŁTARZ NMP

I poł. XVIII w. Kościół św. Michała Archaniola w Świebodzinie

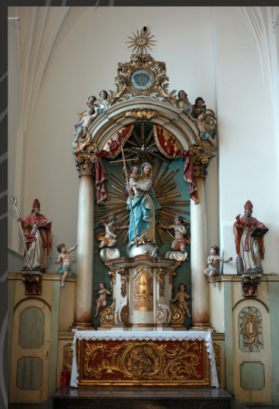
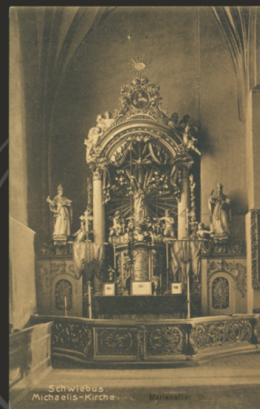
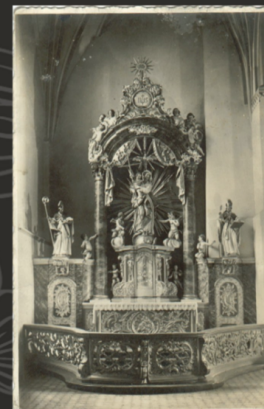
Powyżej fotografie ołtarza przed konserwacją restauracją - stan z 2023 roku. Cała powierzchnia była kilkakrotnie przemalowana olejno. Złocenia i srebrzenia pokryto imitacją złota. Obok archiwalne fotografie. Na pierwszej z nich widoczna aranżacja z 1857. Kolejne zdjęcie to stan z okresu międzywojennego, z wymienioną figurą NMP, zachowaną po dziś dzień. Oryginalne balaski pocięto i wykorzystano wtórnie w kaplicach bocznych.
