# **Remonty i rewitalizacje – Ołtarz Najświętszej Maryi Panny**

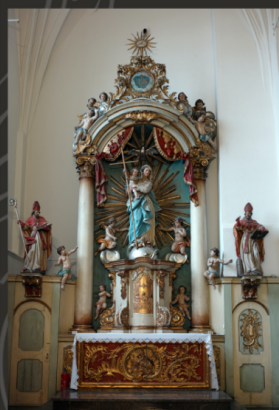
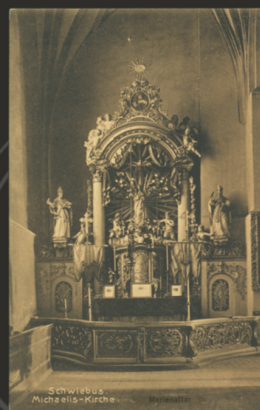
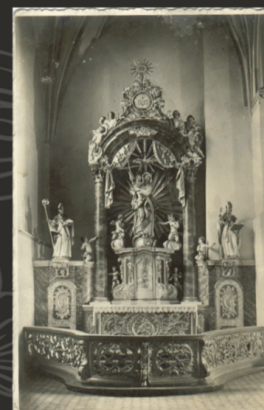
Powyżej fotografie ołtarza przed konserwacją restauracją- stan z 2023 roku. Cała powierzchnia była kilkakrotnie przemalowana olejno. Złocenia i srebrzenia pokryto imitacją złota. Obok archiwalne fotografie. Na pierwszej z nich widoczna aranżacja z 1857. Kolejne zdjęcie to stan z okresu międzywojennego, z wymienioną figurą NMP, zachowaną po dziś dzień. Oryginalne balaski pocięto i wykorzystano wtórnie w kaplicach bocznych.

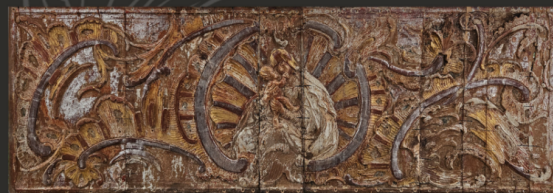
Elementy ołtarza w trakcie prac konserwatorskich- po wzmocnieniu struktury drewna, usunięciu przemalowań olejnych, odsłonięciu oryginalnie zachowanego opracowania z I połowy XVIII wieku, uzupełnieniu ubytków zapraw. Na architekturze jest to malowana imitacja marmuru- tzw. marmoryzacja (czerwona i zielono- błękitna). Na rzeźbach tzw. biel polerowana- imitacja szlachetnego materiału- w tym przypadku porcelany. Na ornamentach-elementach snycerskich złocenia i srebrzenia.

W trakcie prac konserwatorskich - po usunięciu przemalowań, reperacjach stolarskich, uzupełnieniu ubytków drewna, zapraw - w trakcie uzupełniania ubytków złocienia
