**DOKUMENTACJA
PRAC KONSERWATORSKICH
I RESTAURATORSKICH**

**Konserwacja i restauracja stacji Drogi Krzyżowej z kościoła św. Michała
Archanioła w Świebodzinie. Stacje I - VII**

**Toruń
IX - X 2021**

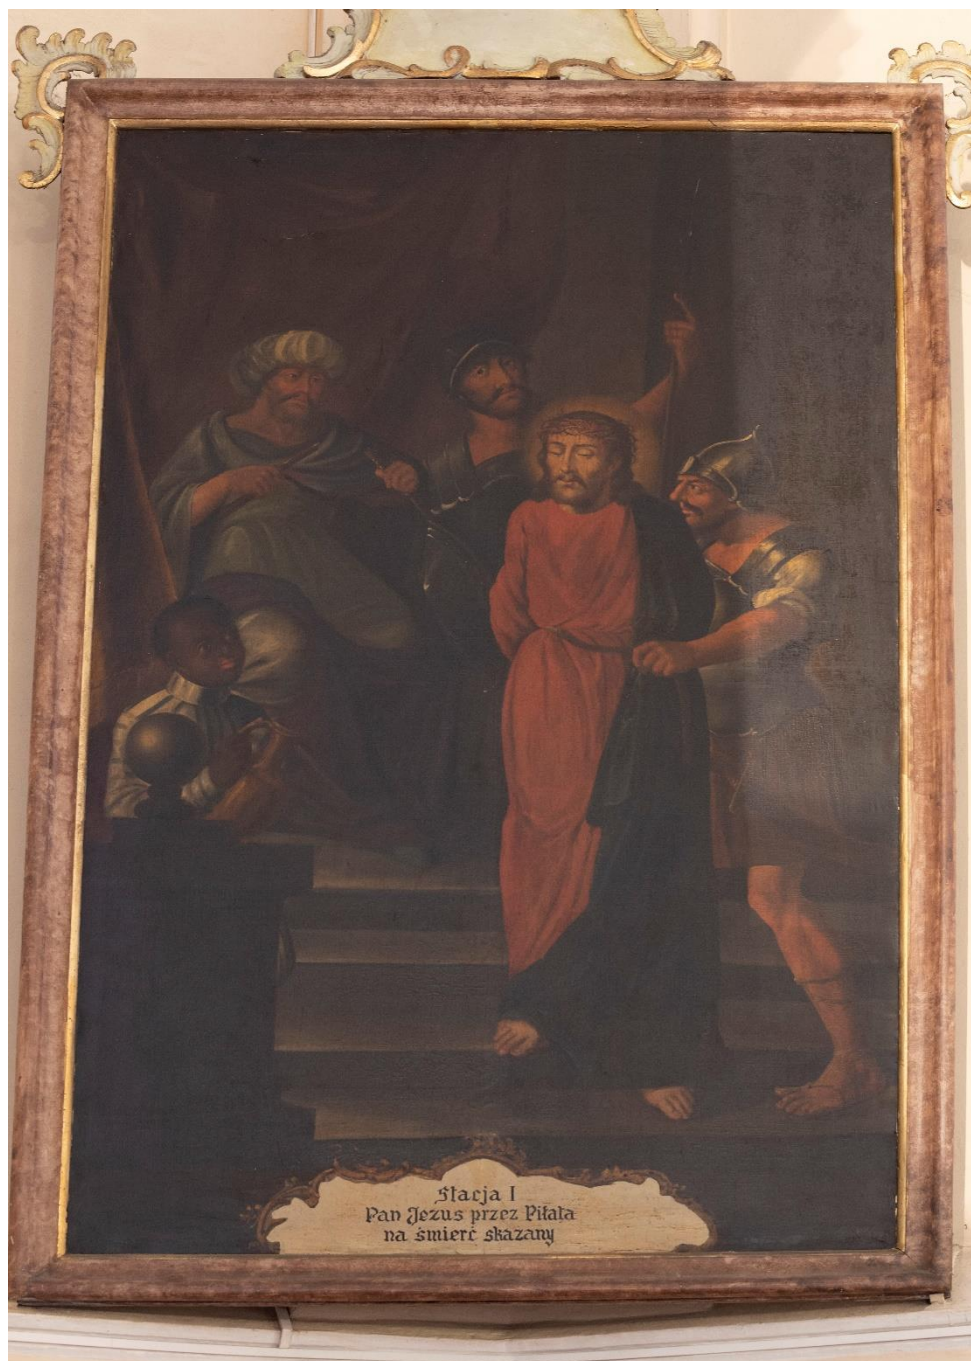
Stacja I – stan zachowania. Widoczne pociemniałe warstwy werniksu unieczytelniające kolorystykę.

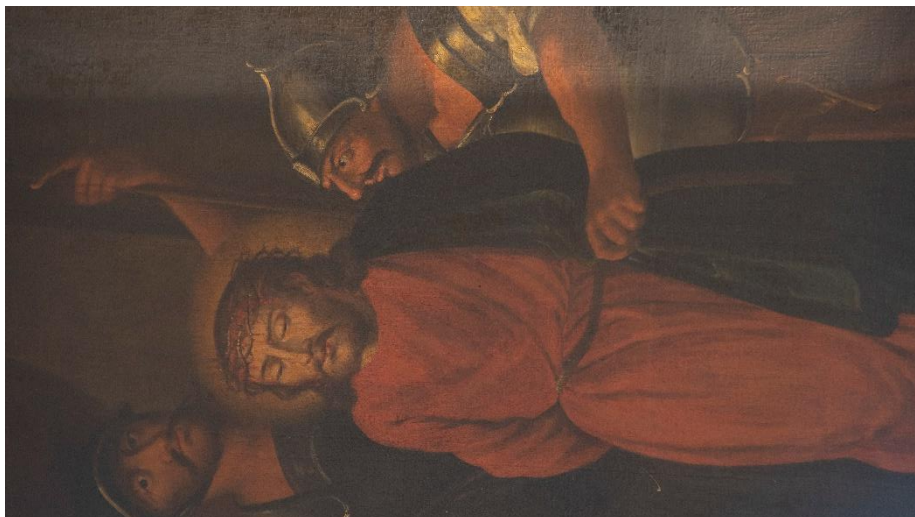
Fotografia 2 – stacja I – zbliżenie - Widoczne pociemniałe warstwy werniksu unieczytelniające kolorystykę.

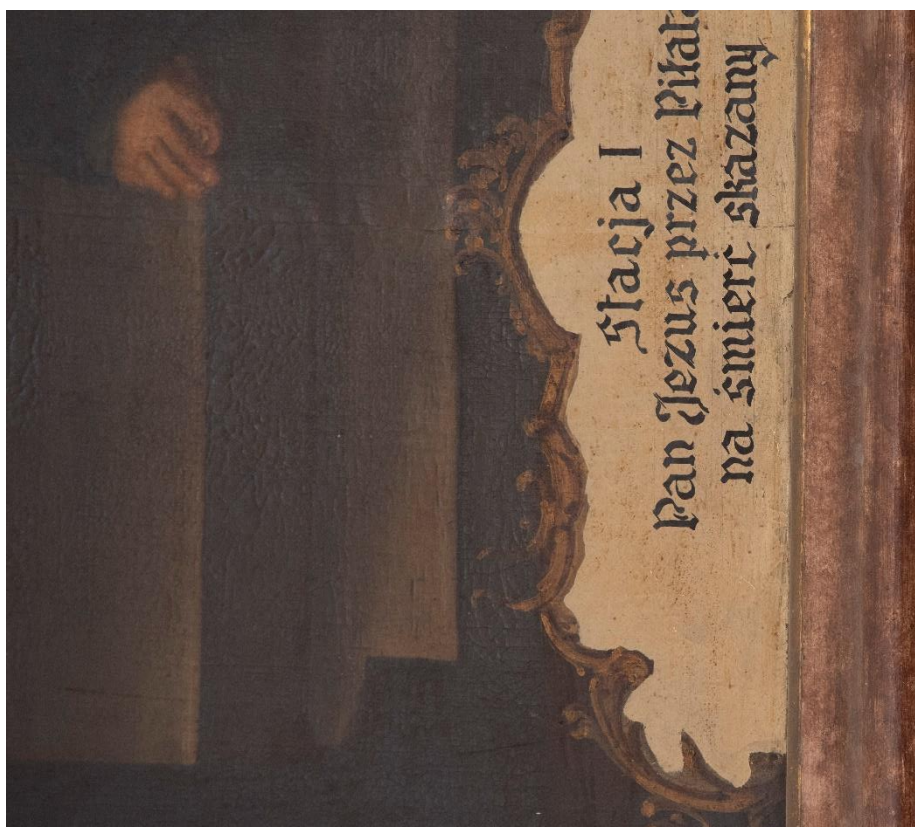
Stacja I – zbliżenie – przemalowania na kartuszu

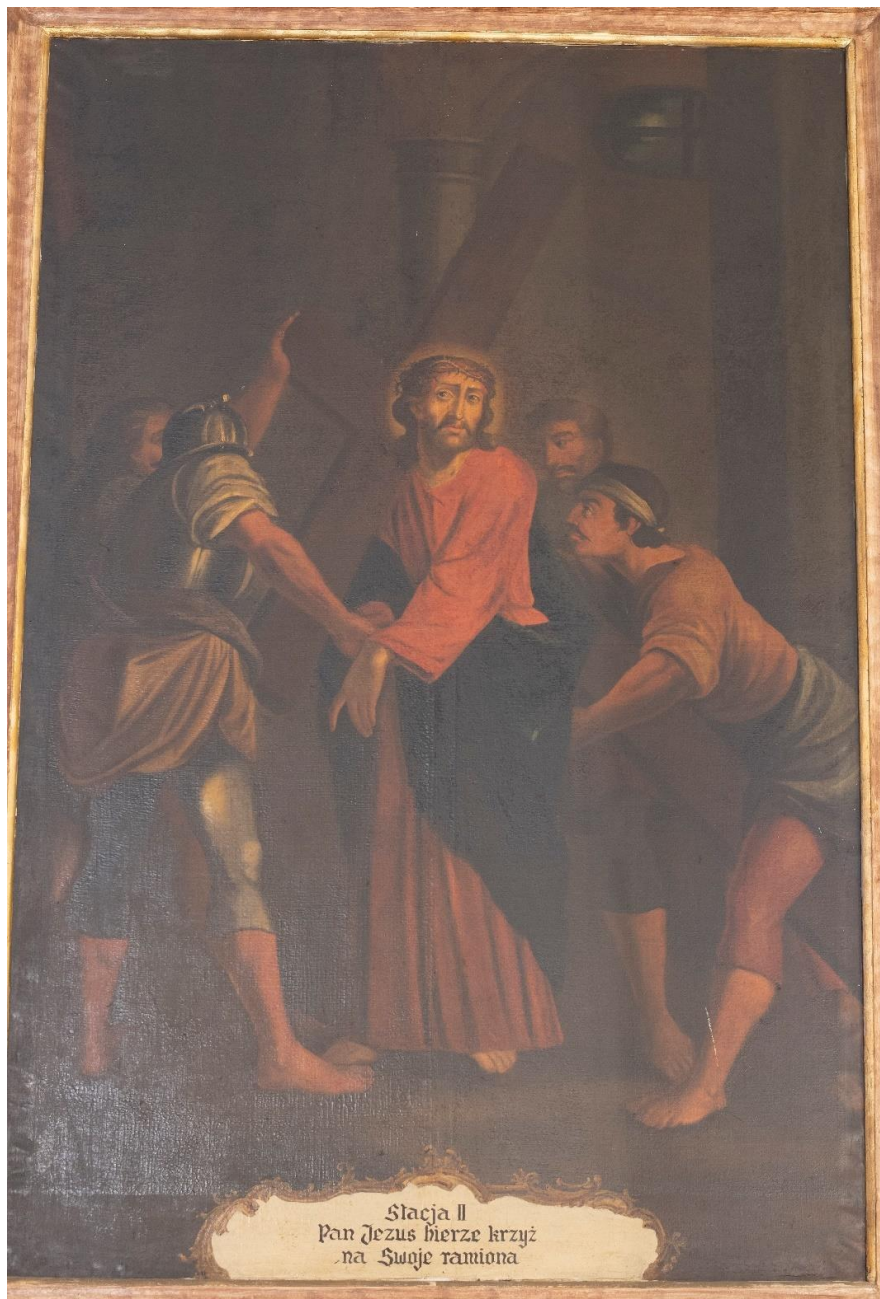
Stacja II
Pan Jezus bierze krzyż
na swoje ramiona

Stacja II - Widoczne pociemniałe warstwy werniksu unieczytelniające kolorystykę. Dodatkowo przy krawędzi widoczne zafalowania i deformacje płótna.

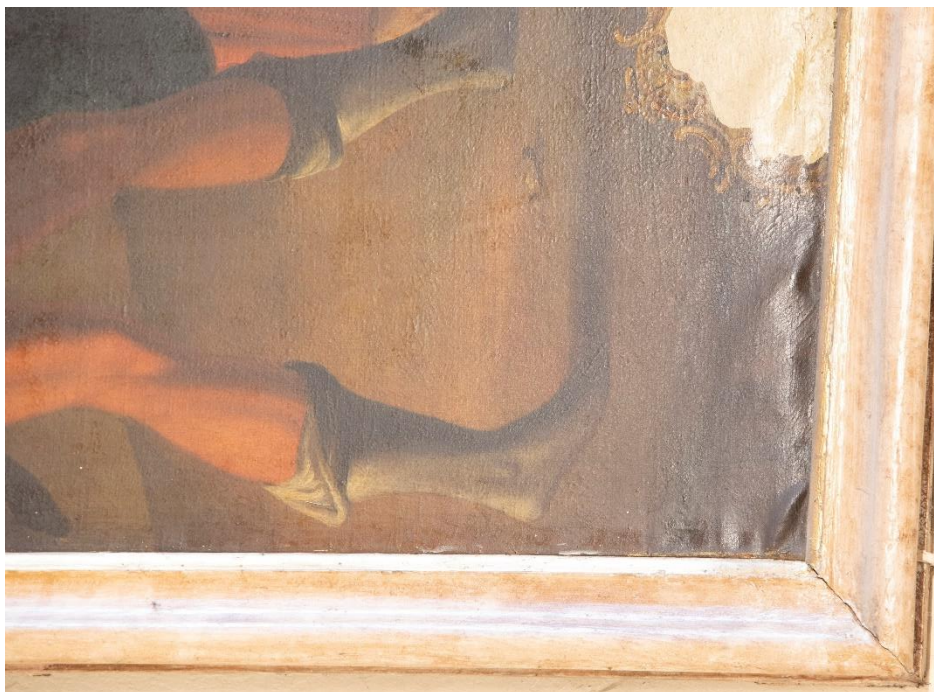
Stacja VI – stan zachowania – zbliżenie fragmentu. Widoczne deformacje płótna przy krawędziach obrazu.

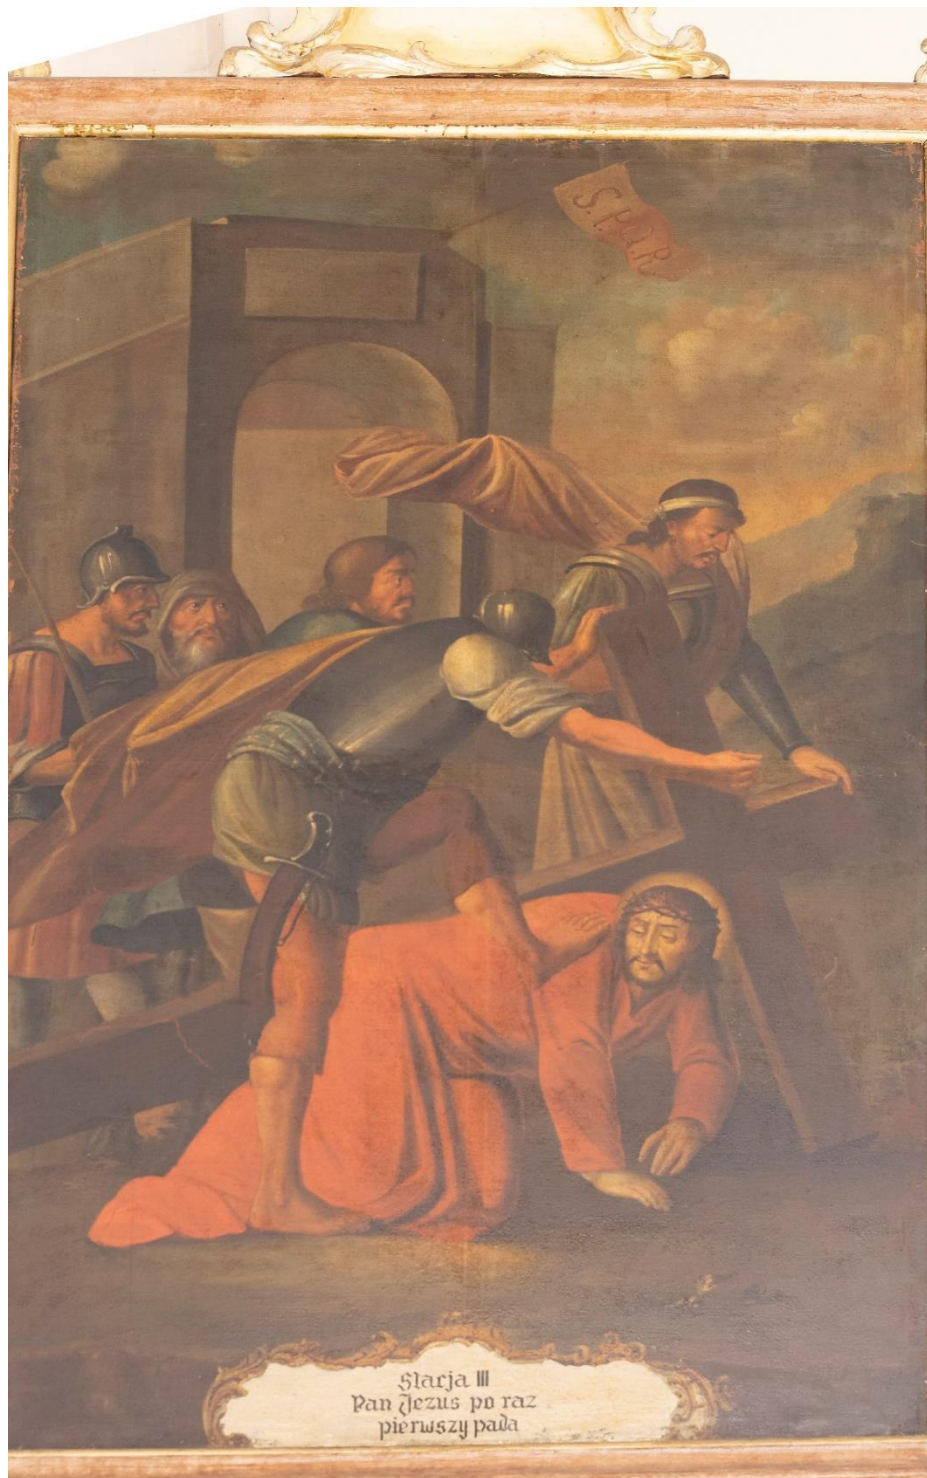
Fotografia 1 Stacja III – stan zachowania. Widoczne pociemniałe warstwy werniksu unieczytelniające kolorystykę.

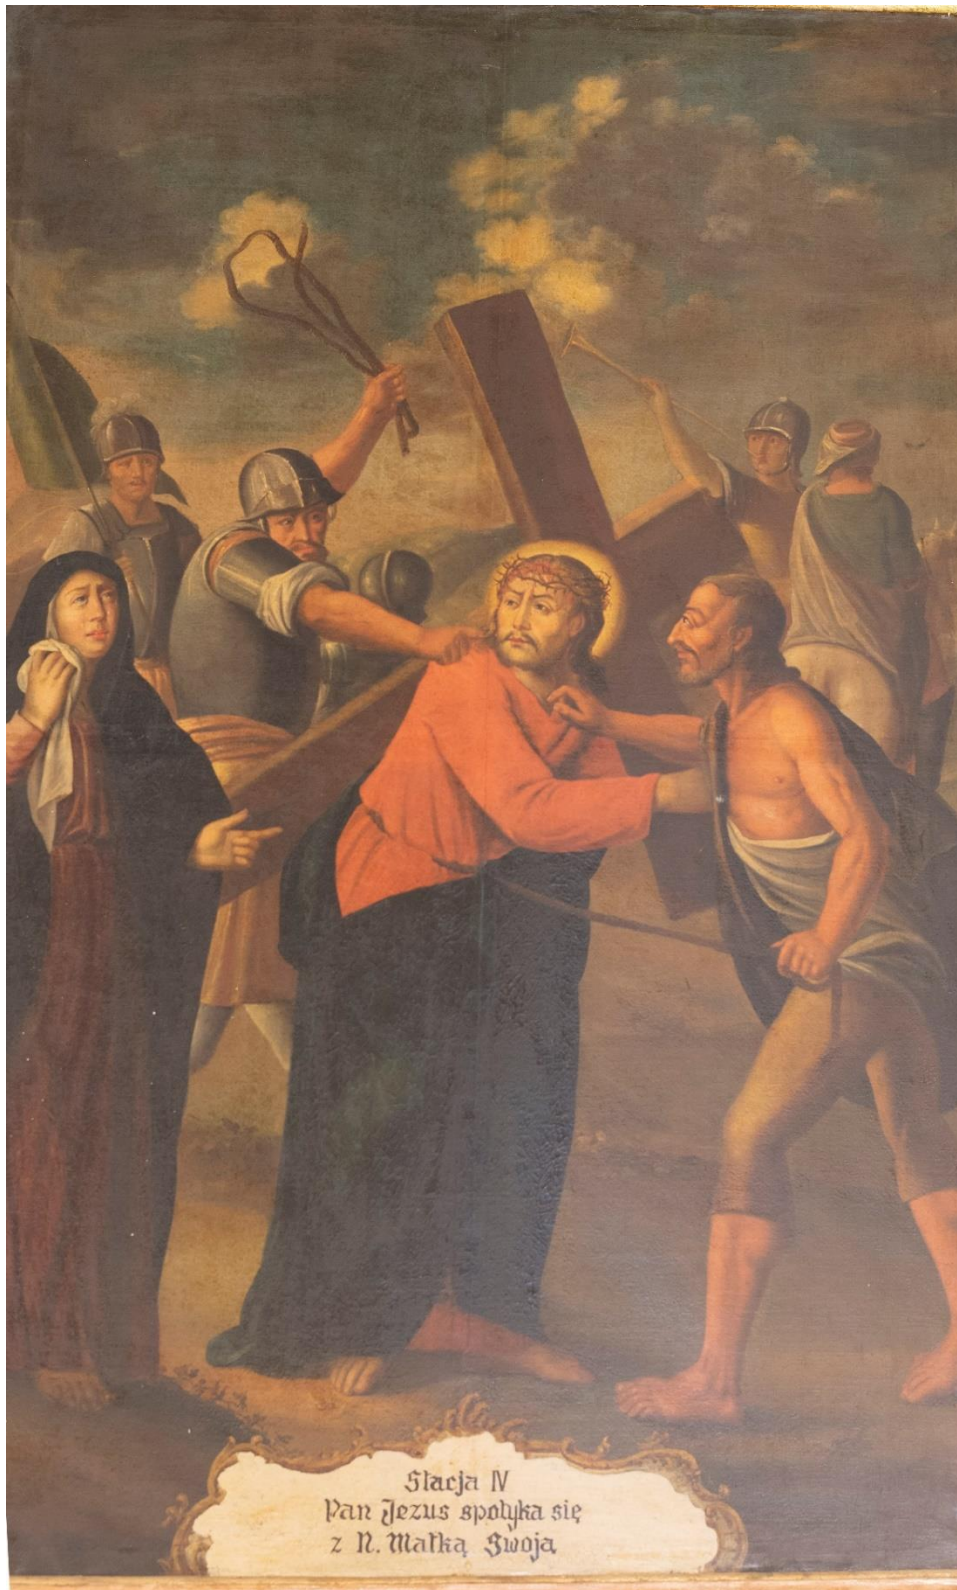
Fotografia 2 Stacja IV – stan zachowania. Widoczne pociemniałe warstwy werniksu unieczytelniające kolorystykę.

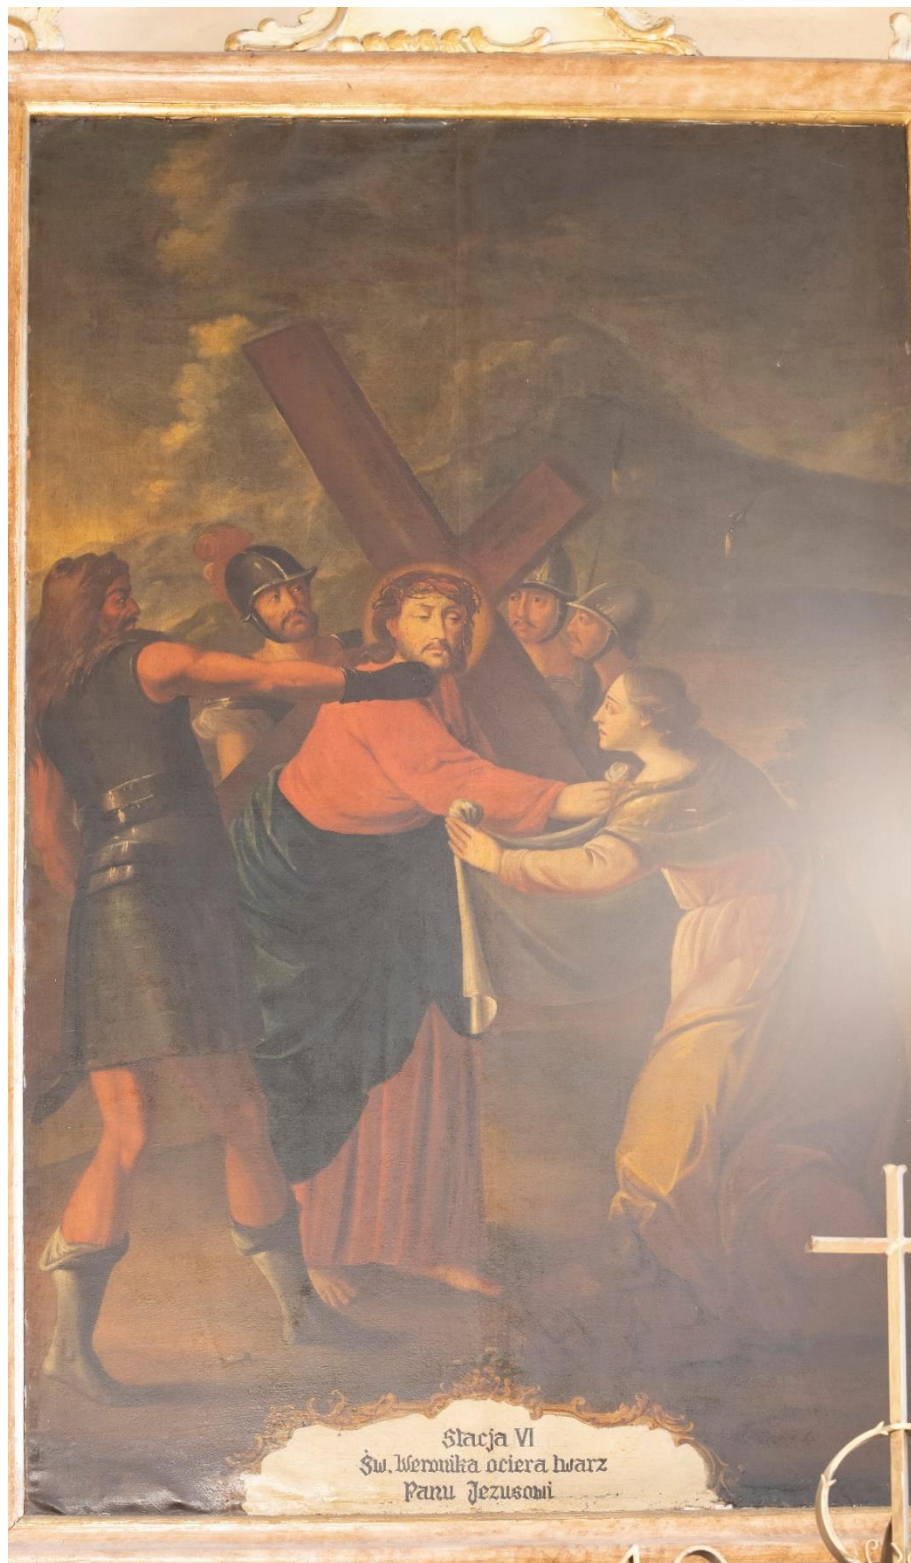
Fotografia 3 Stacja VI – stan zachowania. Widoczne pociemniałe warstwy werniksu unieczytelniające kolorystykę.

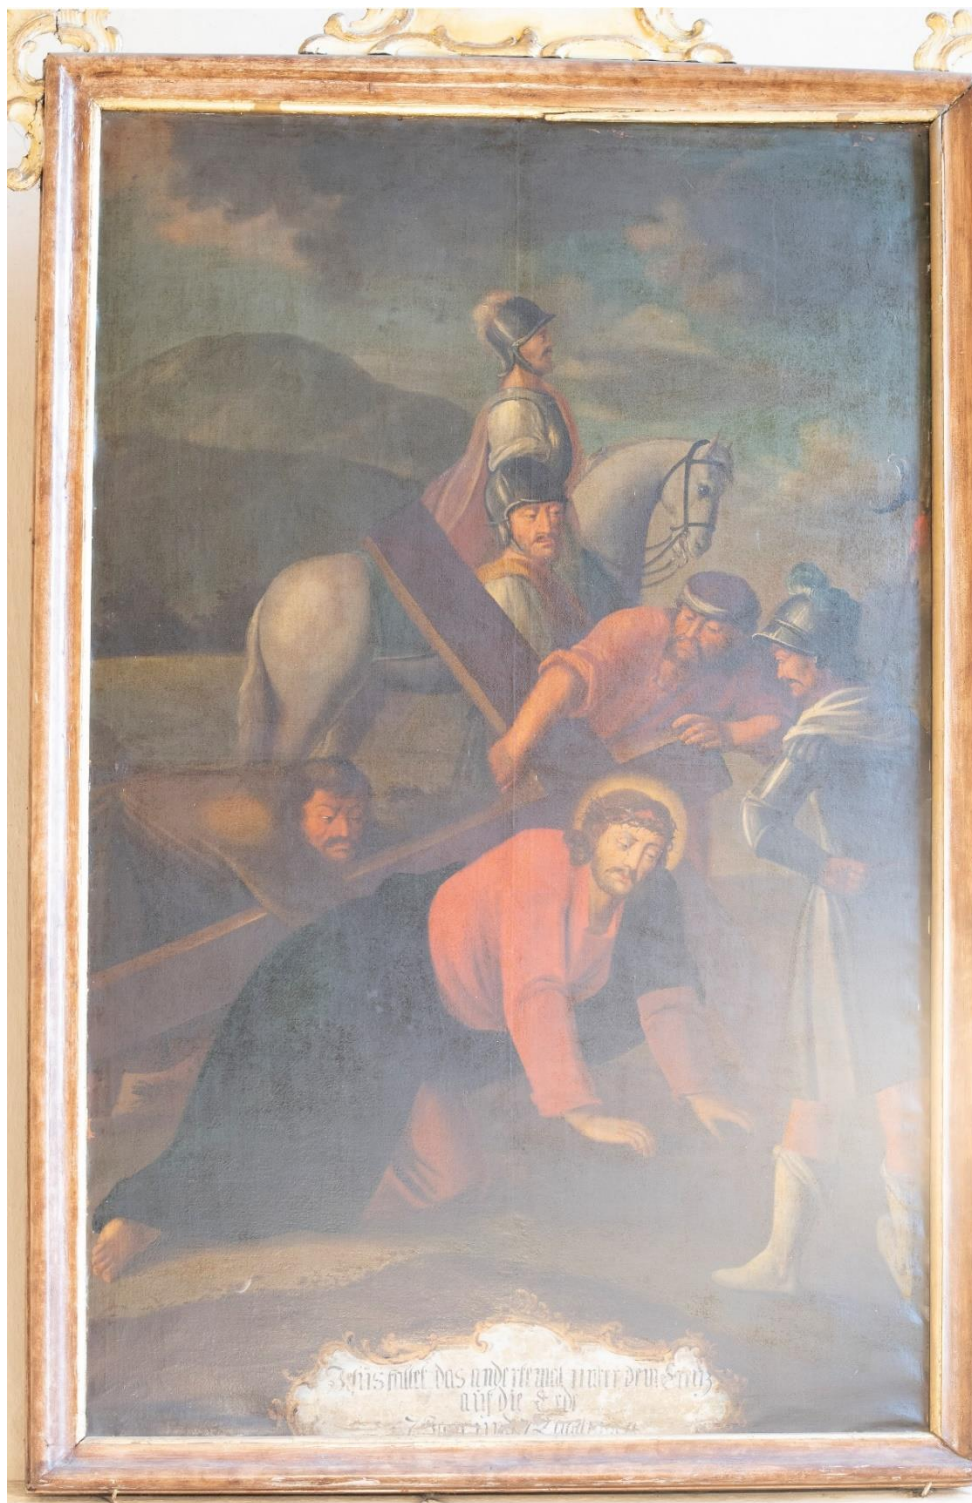
Fotografia 4 Stacja VII – stan zachowania. Widoczne pociemniałe warstwy werniksu unieczytelniające kolorystykę.

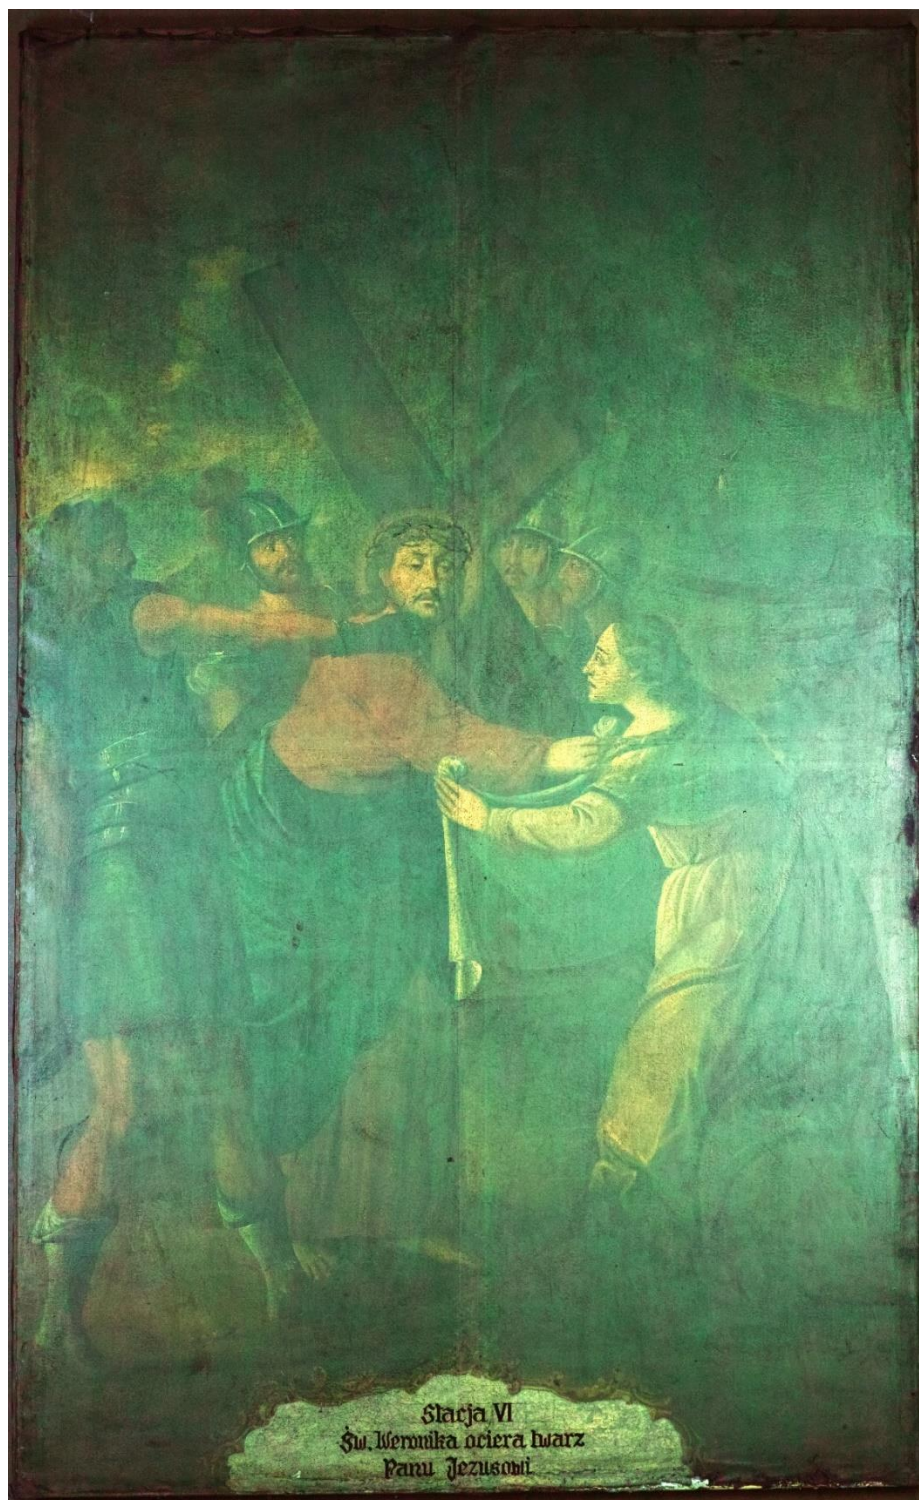
Fotografia 5 Fotografia w luminescencji wzbudzonej UV – widoczne warstwy wtórnego werniksu na powierzchni obrazu

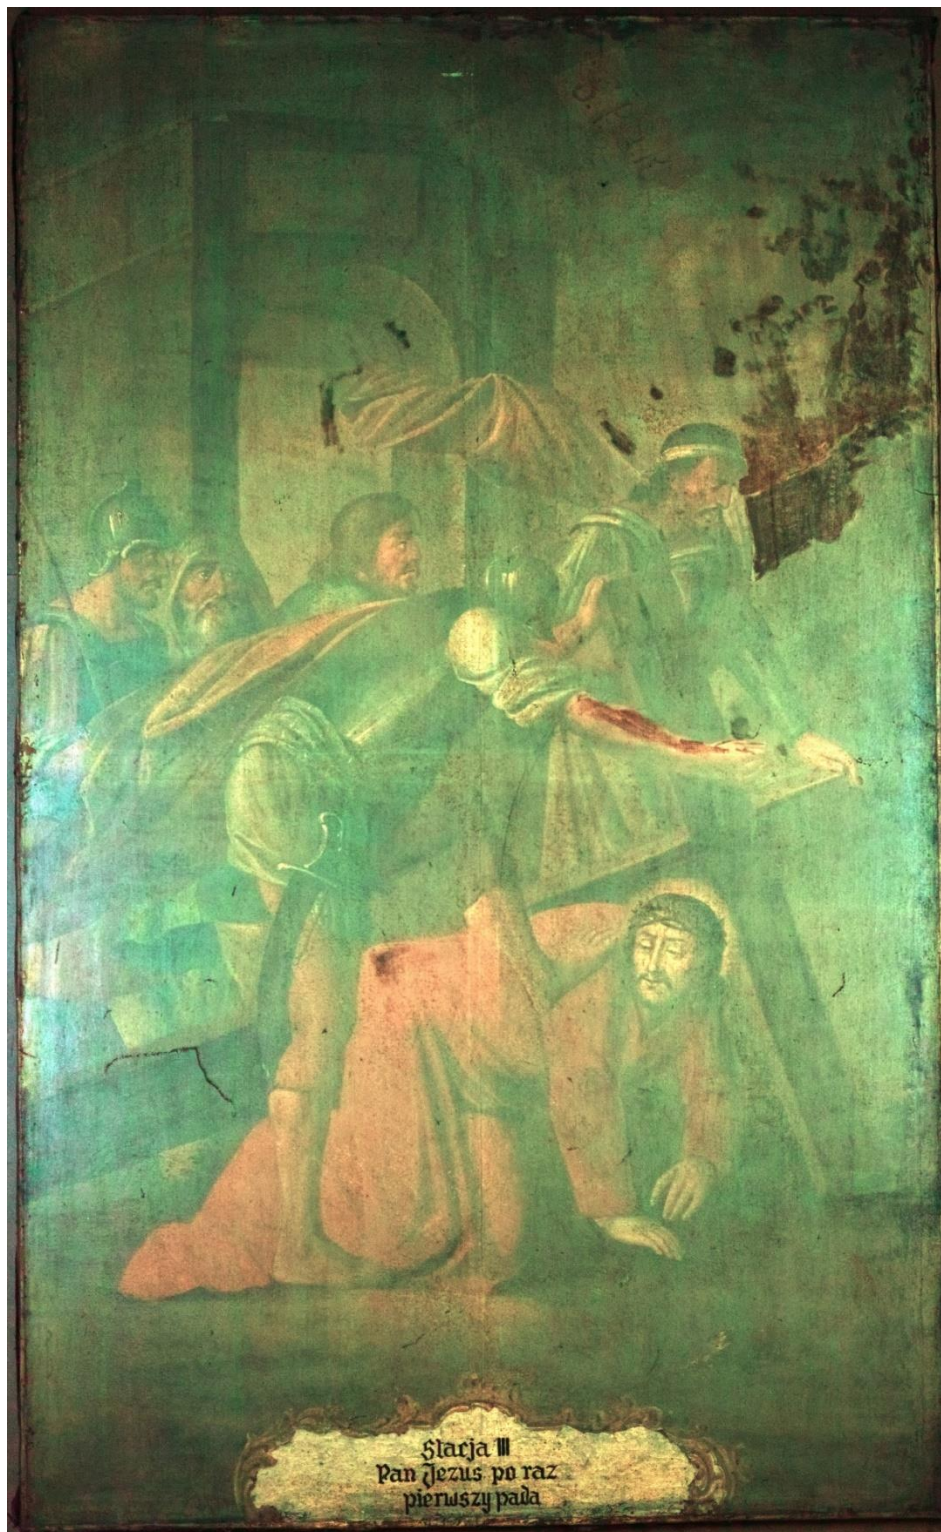
Fotografia 6 Fotografia w luminescencji wzbudzonej UV – widoczne warstwy wtórnego werniksu na powierzchni obrazu. Dodatkowo pociemniałe miejsca to przemalowania.

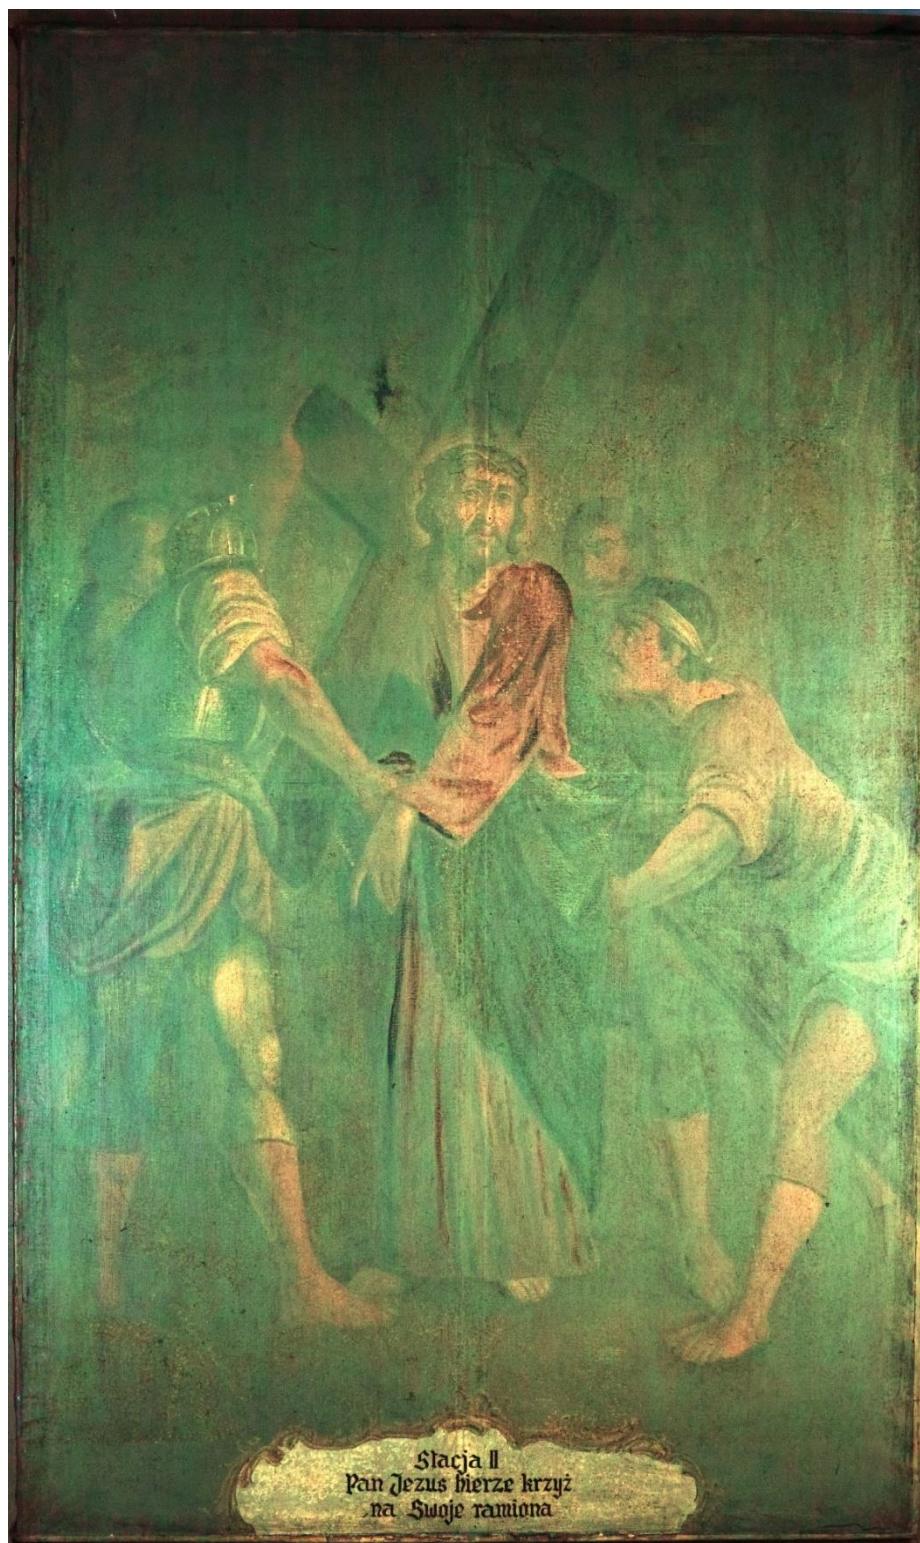
Fotografia 7 Fotografia w luminescencji wzbudzonej UV – widoczne warstwy wtórnego werniksu na powierzchni obrazu. Dodatkowo pociemniałe miejsca to przemalowania.

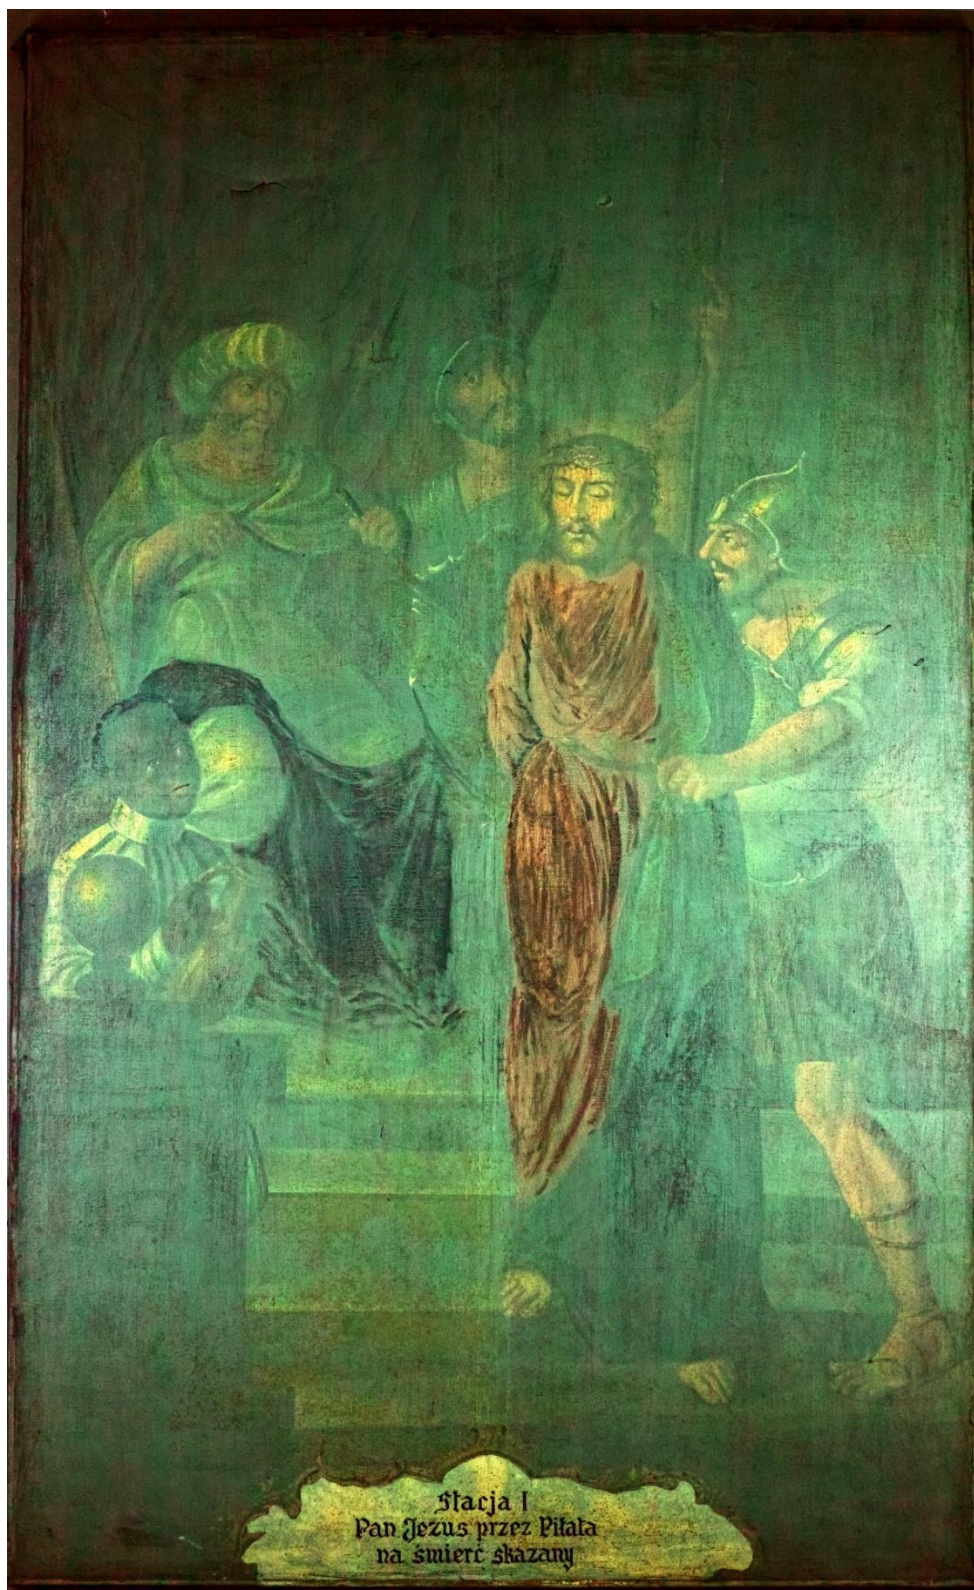
Fotografia 8 Fotografia w luminescencji wzbudzonej UV – widoczne warstwy wtórnego werniksu na powierzchni obrazu. Dodatkowo pociemniałe miejsca to przemalowania.

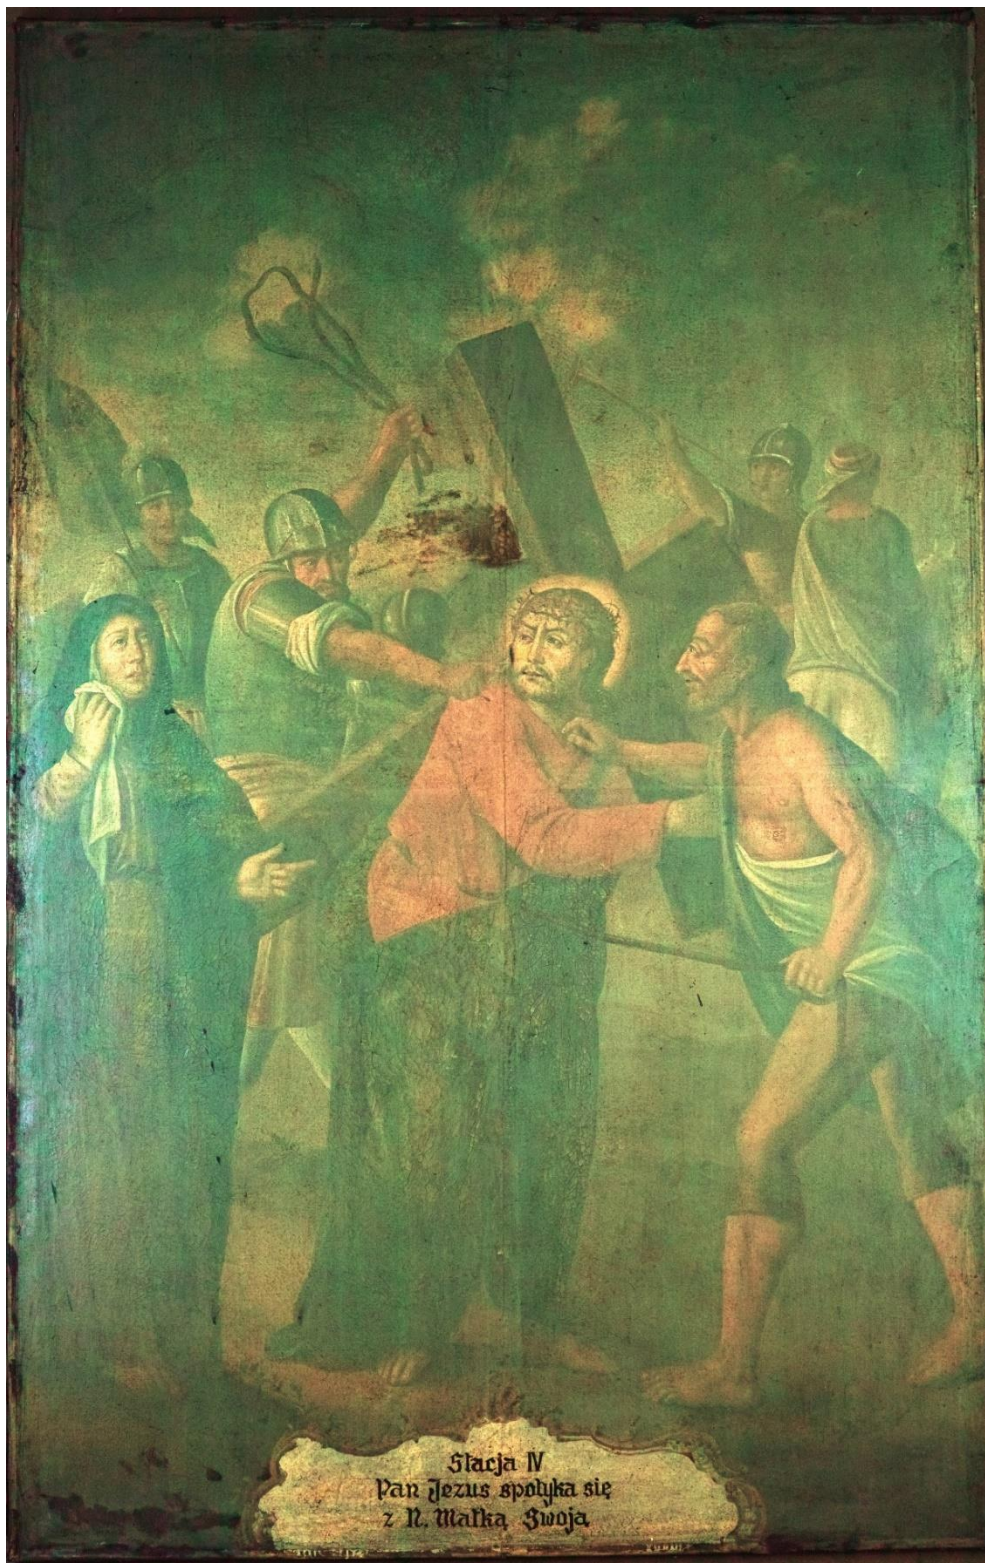
Fotografia 9 Fotografia w luminescencji wzbudzonej UV – widoczne warstwy wtórnego werniksu na powierzchni obrazu. Dodatkowo pociemniałe miejsca to przemalowania.

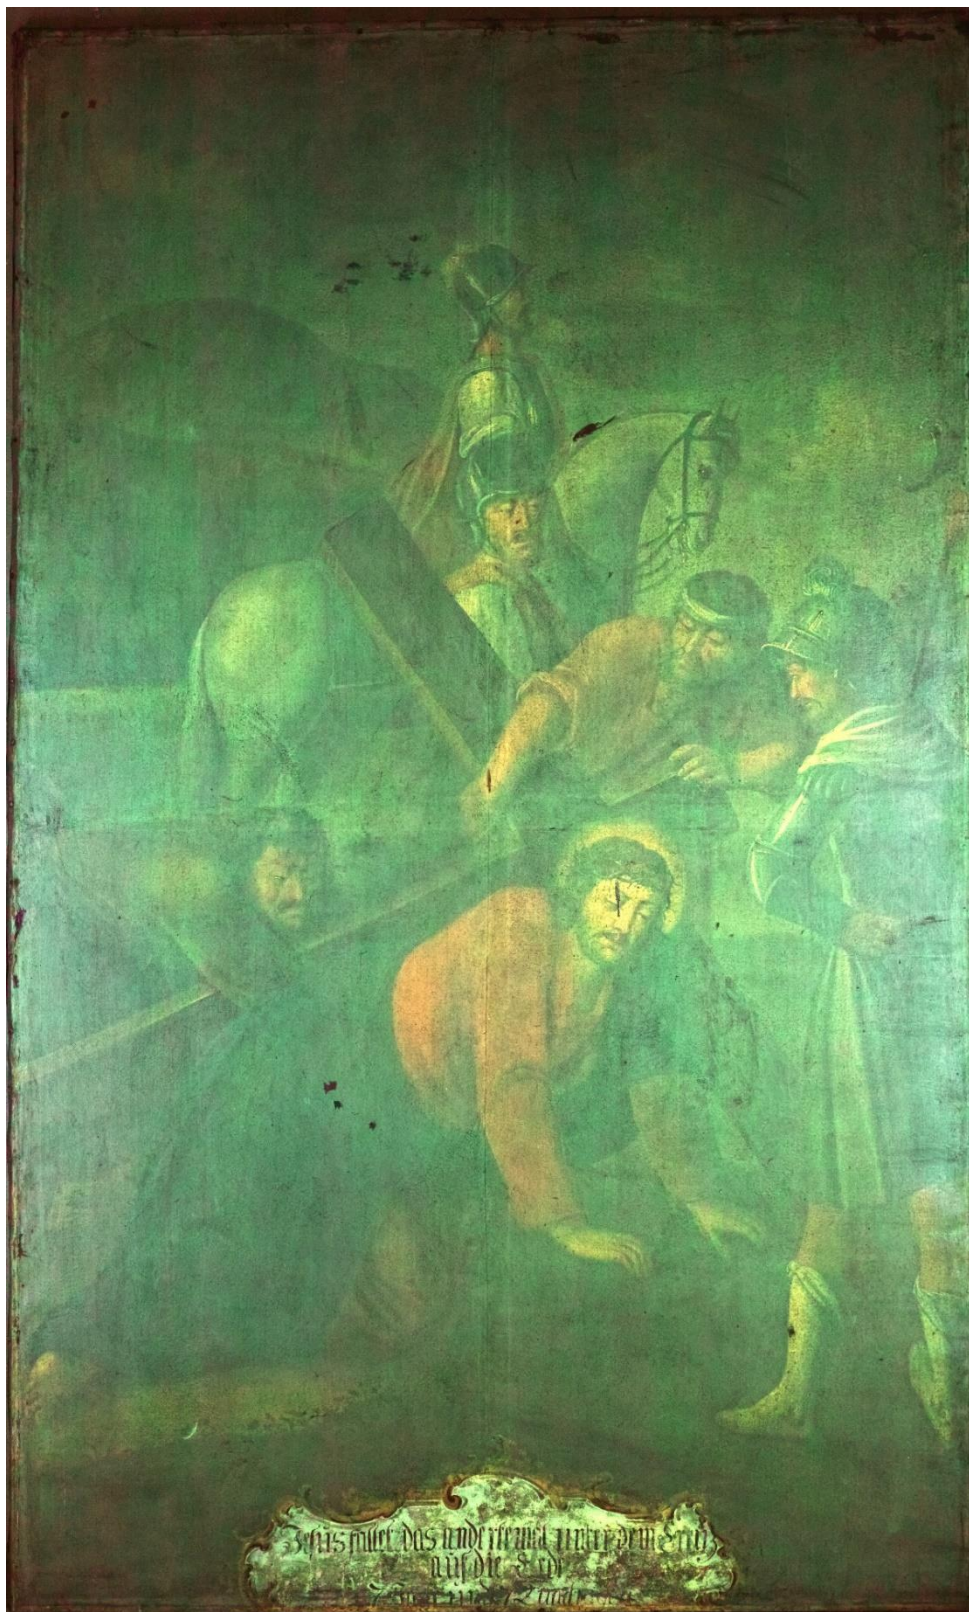
Fotografia 10 Fotografia w luminescencji wzбудzonej UV – stacja III - widoczne warstwy wtórnego werniksu na powierzchni obrazu. Dodatkowo pociemniałe miejsca to przemalowania.

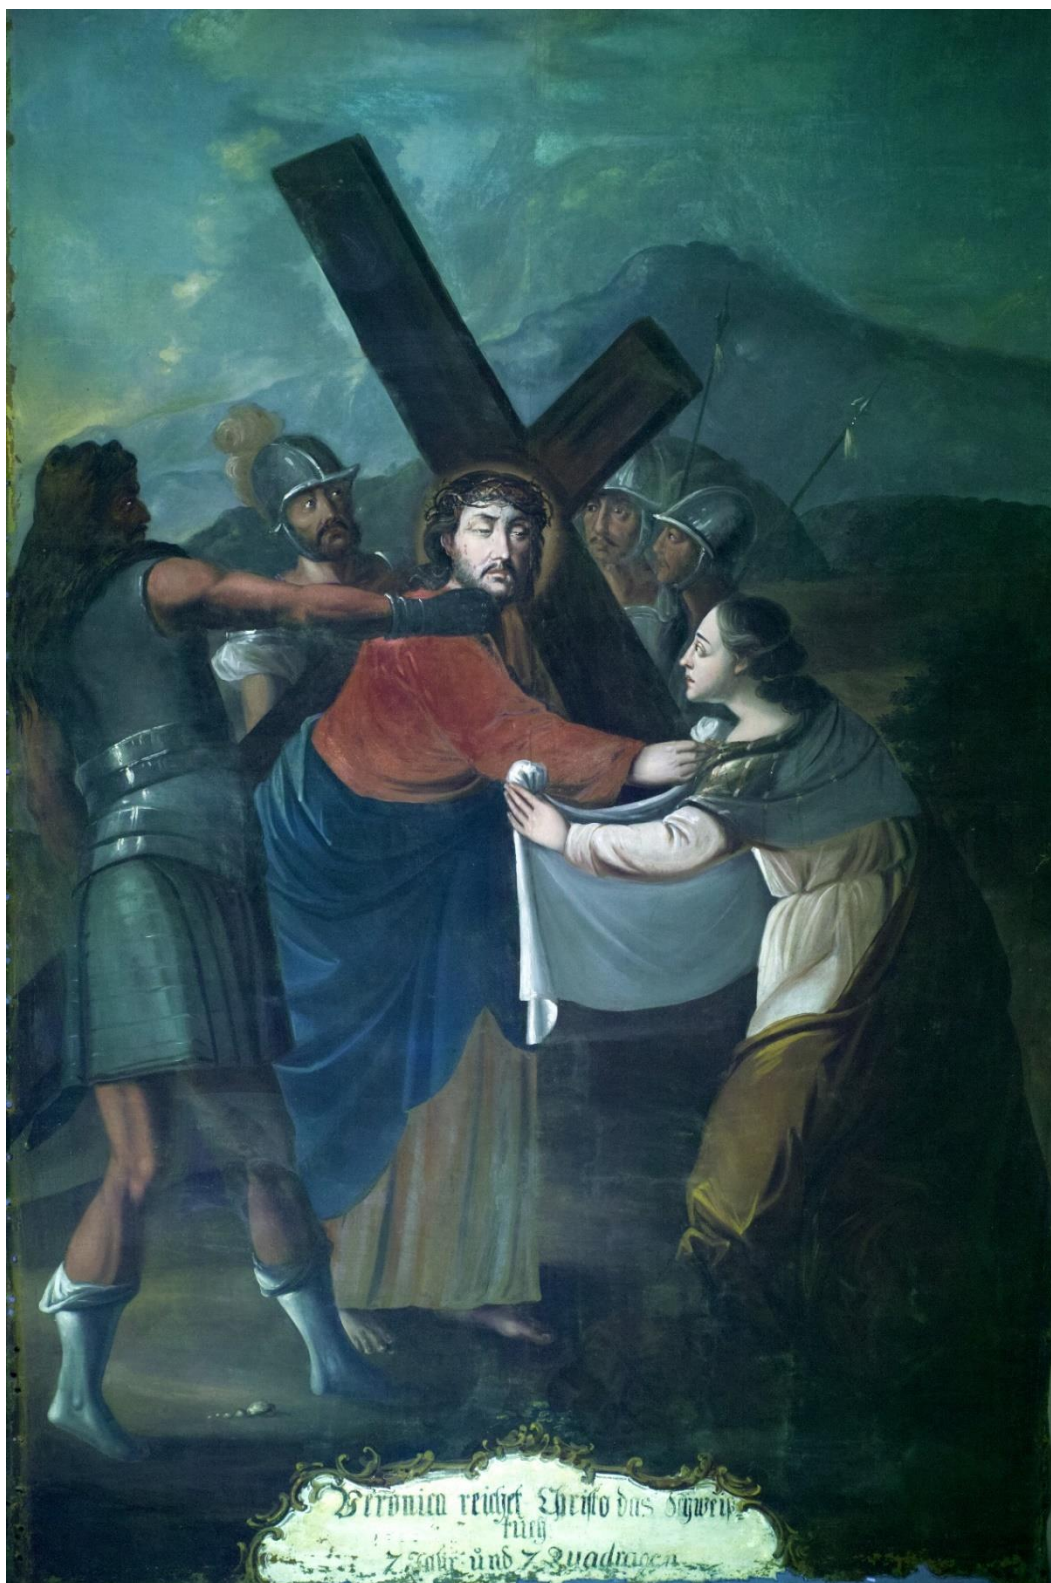
Fotografia 11 Fotografia luminescencji wzbudzonej UV- stacja IV – lico obrazu po usunięciu wtórnych warstw werniksu – zwracają uwagę miejscowe retusze, wykonane po formie, na oryginalne (rękaw szaty Chrystusa, cienie na szacie Chrystusa, fragmenty płaszcza, retusze przy krawędziach obrazu).

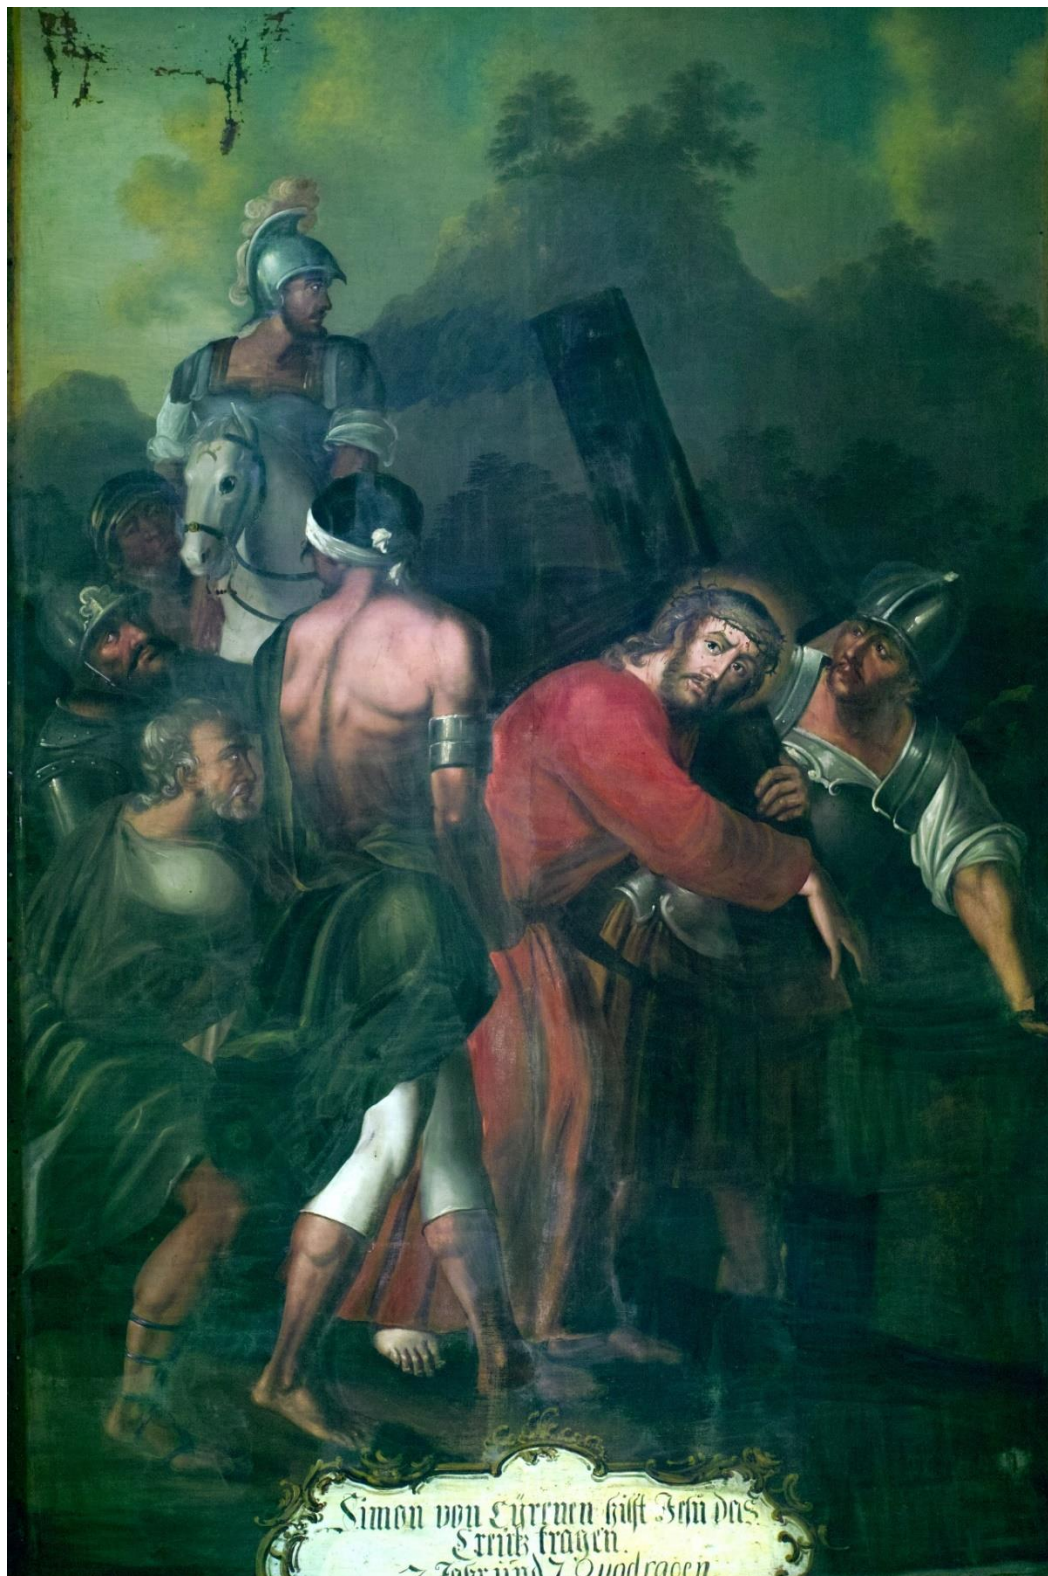
Fotografia 12 Fotografia luminescencji wzbudzonej UV – lico obrazu po usunięciu wtórnych warstw werniksu – zwracają uwagę miejscowe retusze, wykonane po formie, na oryginalne
