**DOKUMENTACJA
PRAC KONSERWATORSKICH
I RESTAURATORSKICH**

**Konserwacja i restauracja stacji Drogi Krzyżowej z kościoła św. Michała
Archanioła w Świebodzinie. Stacje I - VII**

**Toruń
IX - X 2021**

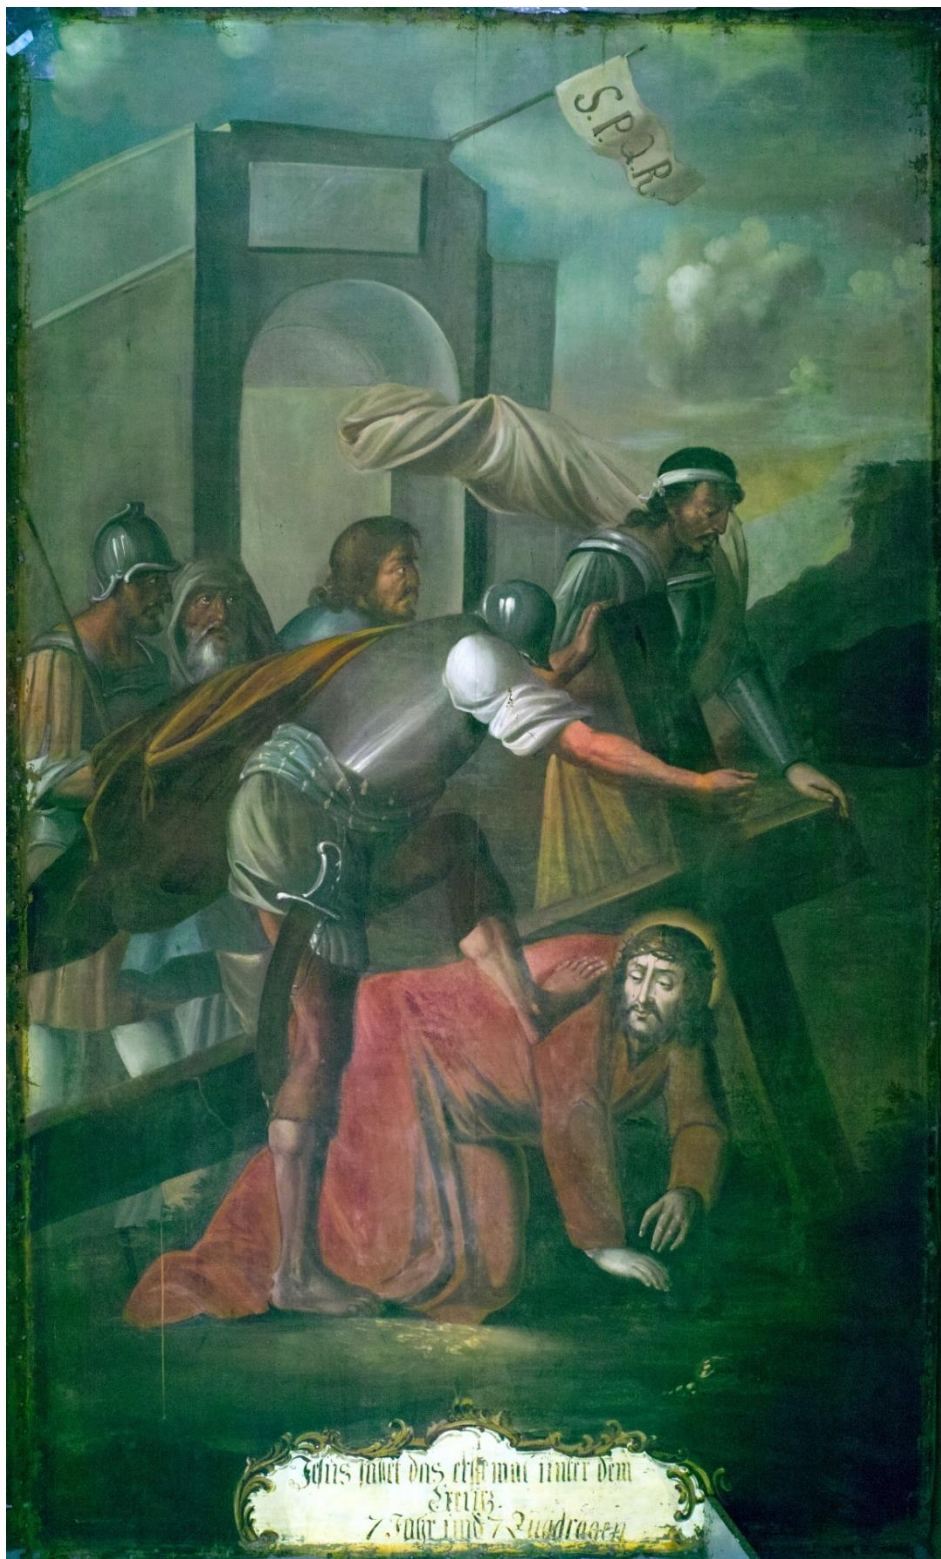
Fotografia 13 Fotografia luminescencji wzbudzonej UV – lico obrazu po usunięciu wtórnych warstw werniksu – zwracają uwagę miejscowe retusze, wykonane po formie, na oryginalu

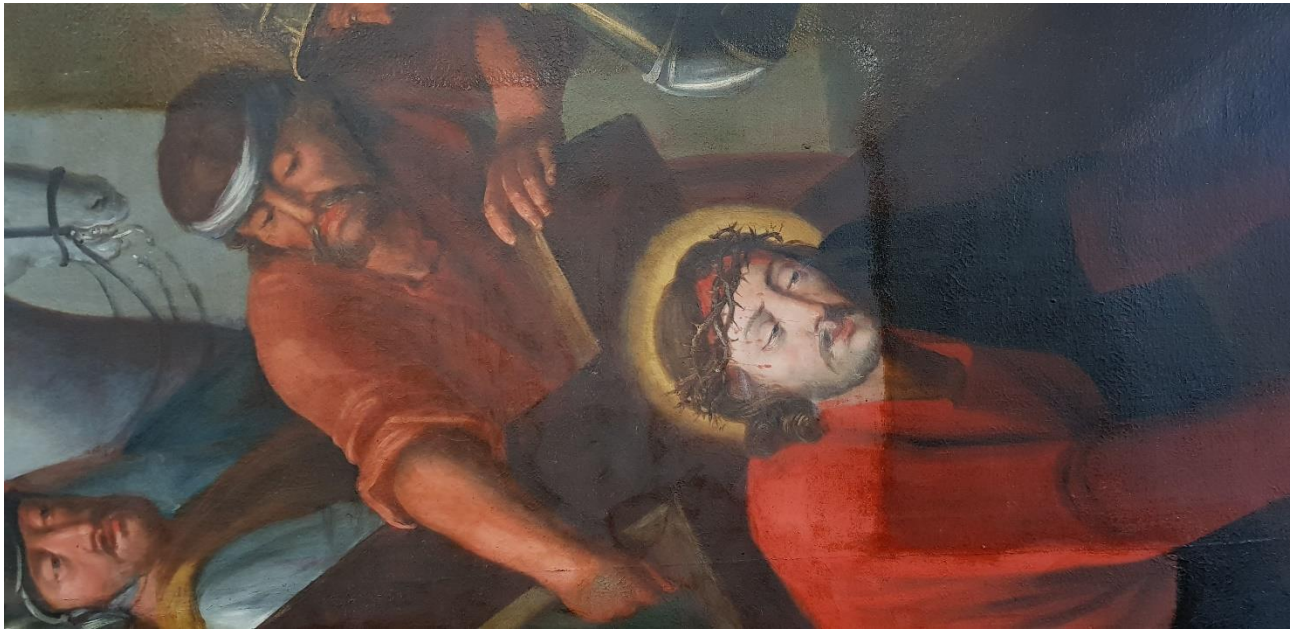
Fotografia 14 W trakcie usuwania pociemniałych i pożółkłych warstw werniksu

Po wstępnym wyprostowaniu zafalowań wykonano próby na usuwanie wtórnych, pociemniałych i pożółkłych werniksów. Najlepsze rezultaty dało zastosowanie ligniny nasączonej acetonem. Pociemniałe retusze usuwano przy zastosowaniu acetonu, doczyszczając powierzchnię alkoholem izopropylowym.

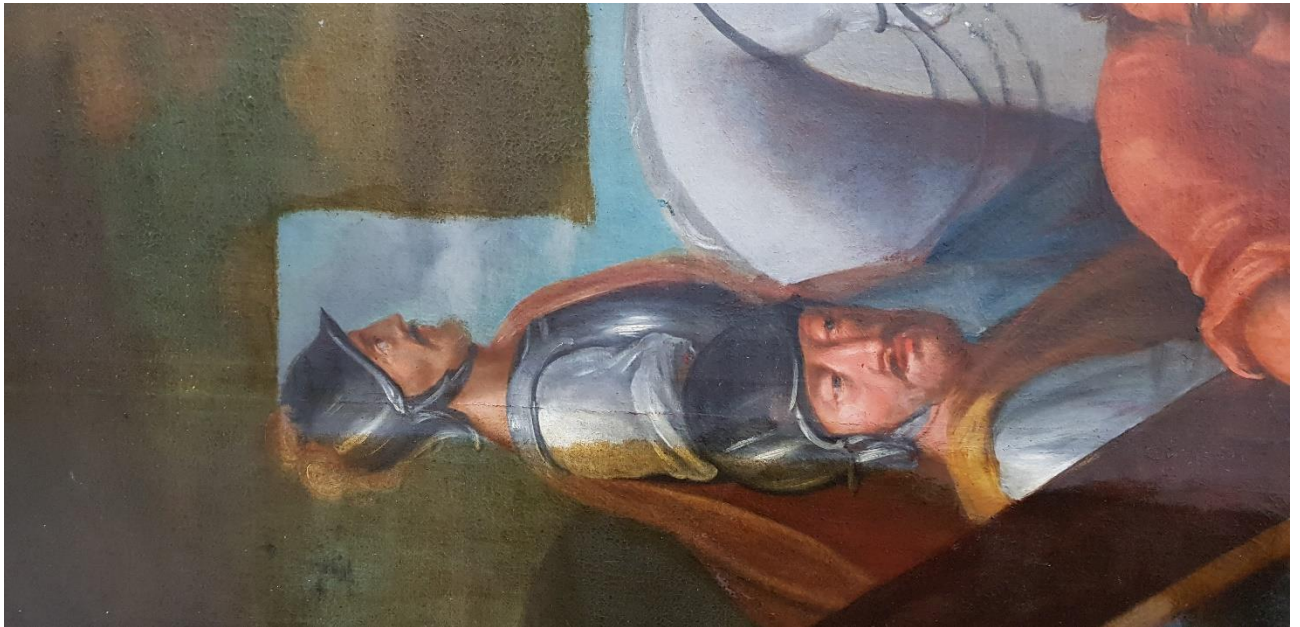
Fotografia 15 Fotografia 16 W trakcie usuwania pociemniałych i pożółkłych warstw werniksu

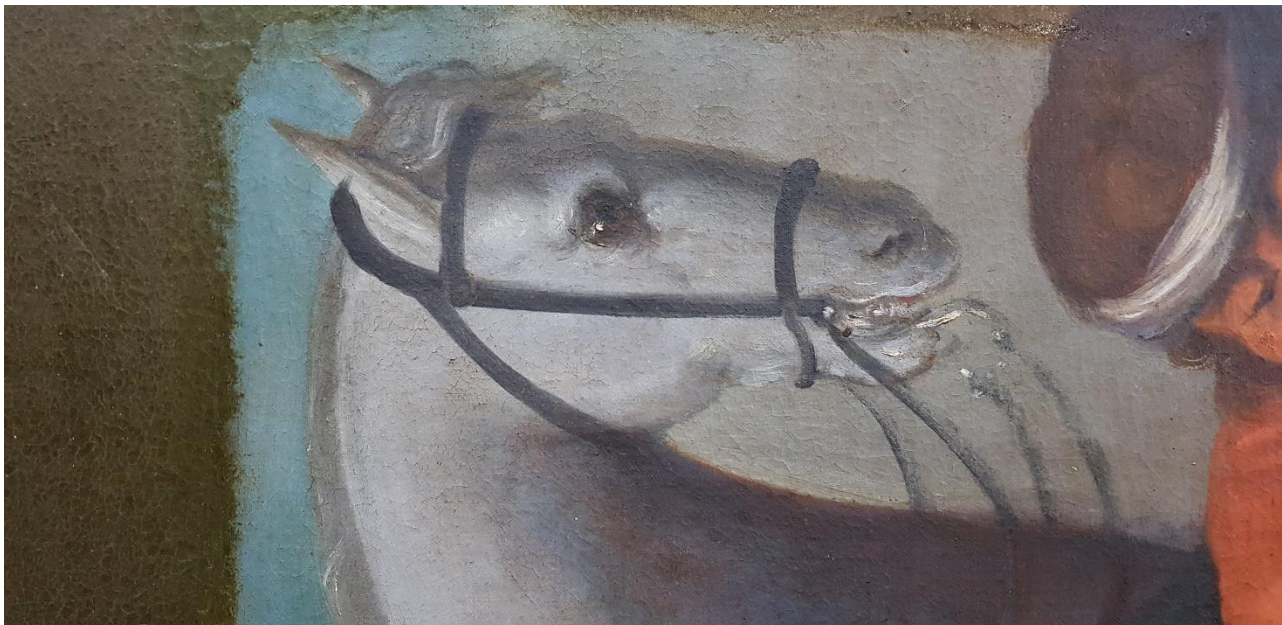
Fotografia 17 Fotografia 18 W trakcie usuwania pociemniałych i pożółkłych warstw werniksu

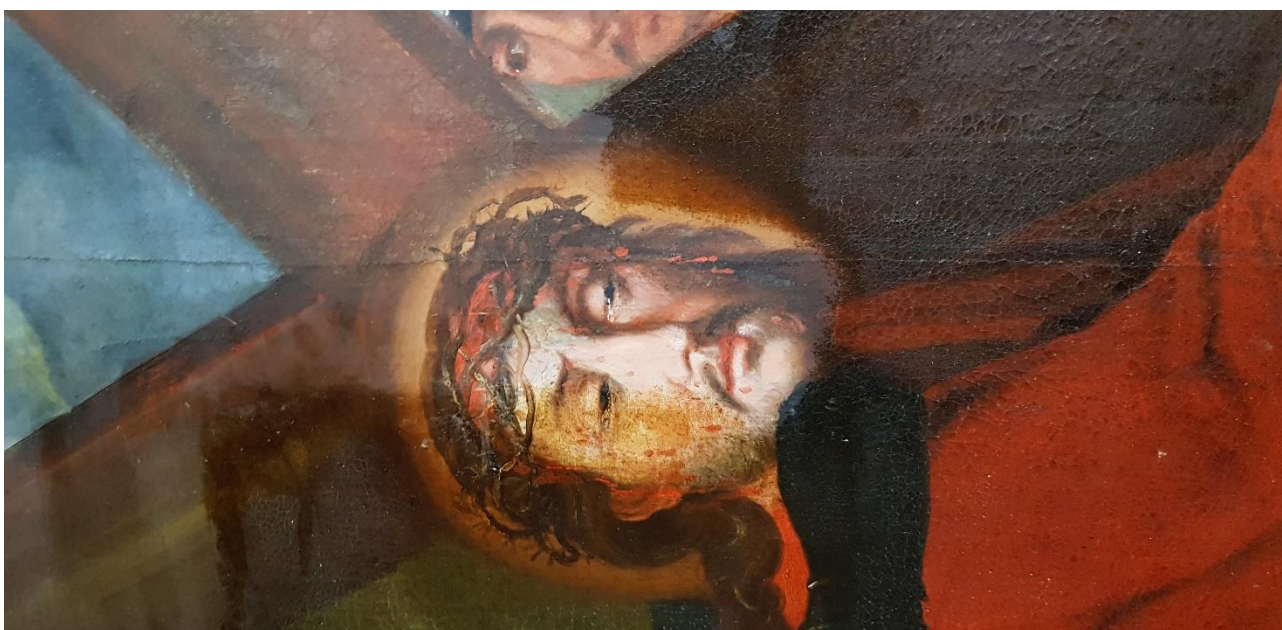
Fotografia 19 Fotografia 20 W trakcie usuwania pociemniałych i pożółkłych warstw werniksu

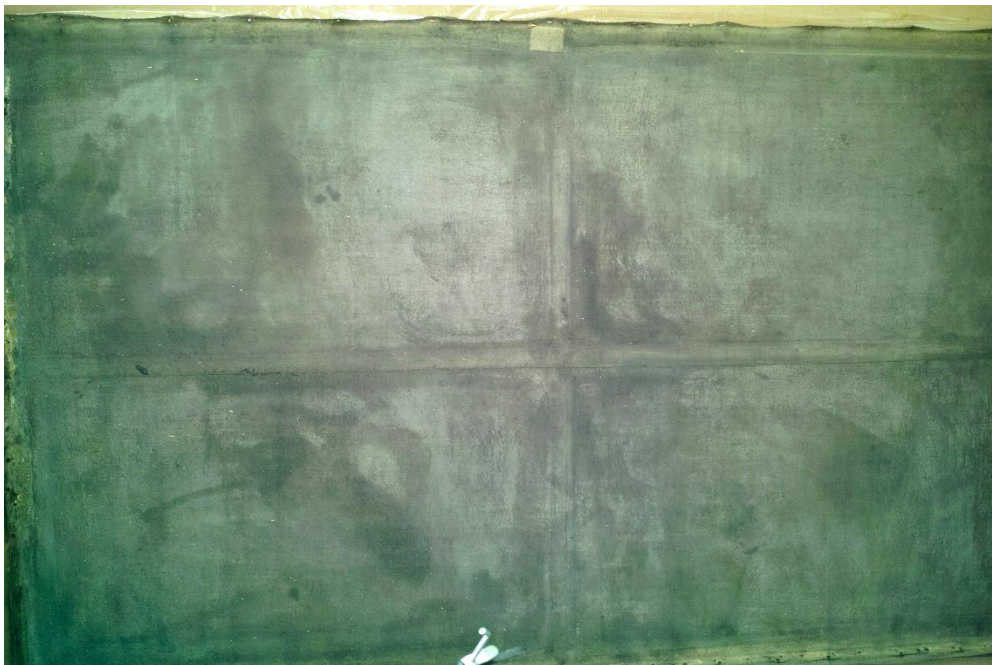
Fotografia 21 Odwrocie jednego z obrazów – widoczny odcisnięty krzyż ze sztywnych krosien. Płótno mocno zabrudzone

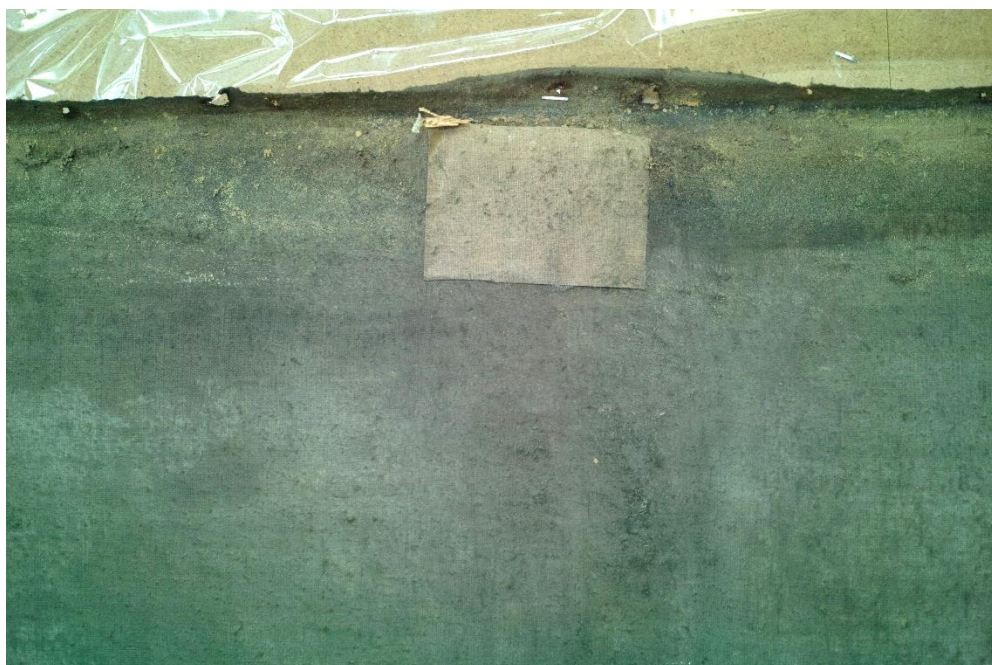
Fotografia 22 Miejscowe reperacje płótna – wtórne łątki, naklejone na początku XX wieku

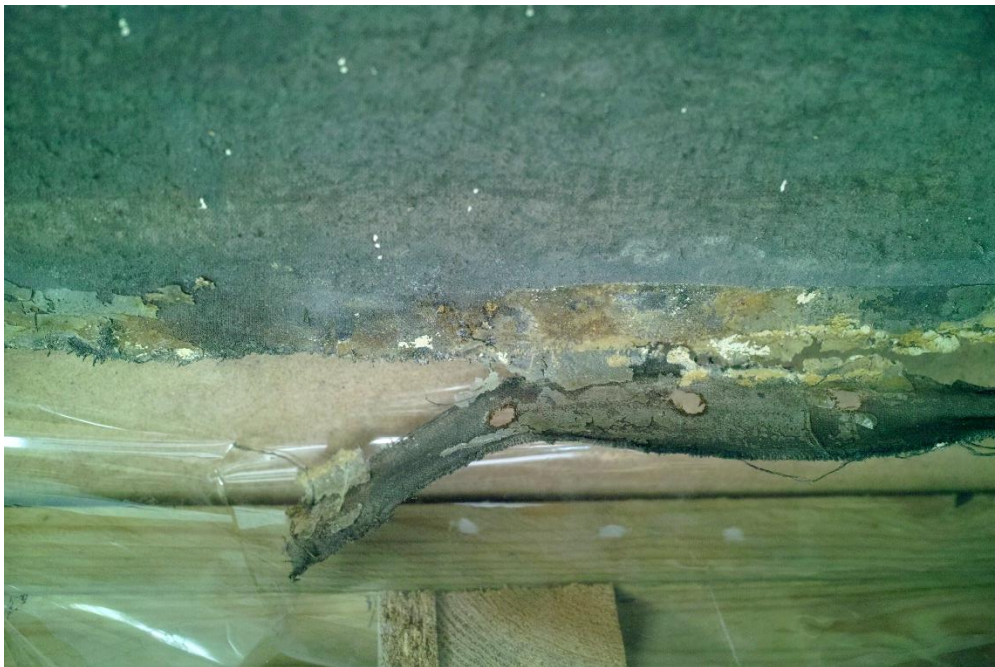
Podobrazia płócienne obrazów zachowane są w stosunkowo złym stanie - płótno, znacznie osłabione, zwłaszcza przy krawędziach, u dołu obrazów, miejscowo, zostało porozrywane. Zniszczenia mają charakter mechaniczny i wiążą się z próbą mocniejszego napięcia obrazów na krosnach – osłabiona struktura podobrazia płóciennego nie wytrzymała takiego zabiegu – dodatkowo część rozejść i uszkodzeń płótna zasłonięta jest ramami obrazów. Podobrazia są lekko pofalowane i nieznacznie porozciągane (głównie dolne partie, odkształcenia spowodowane ciężarem wiszących podobrazi i ich sporym rozmiarem). W przypadku stacji VI, VII zniekształcenia i deformacje płótna pochodzą z nieprawidłowego (zbyt słabego) rozpięcia na krosnach. W kilku miejscach podobrazia mają niewielkich rozmiarów rozdarcia (od uderzenia mechanicznego – głównie stacja I, V, VI, VII).

Fotografia 23 Zniszczenia krawędzi płótna obrazów (rozerwania, dziury po gwoździach, resztki kleju po wtórnych łątach)

W następnej kolejności dociągano rozejścia płótna w miejscach jego uszkodzeń oraz wykonano reperacje podobrazy – wklejano w ubytki łątki, na styk, na dyspersję wodną polioctanu winylu.

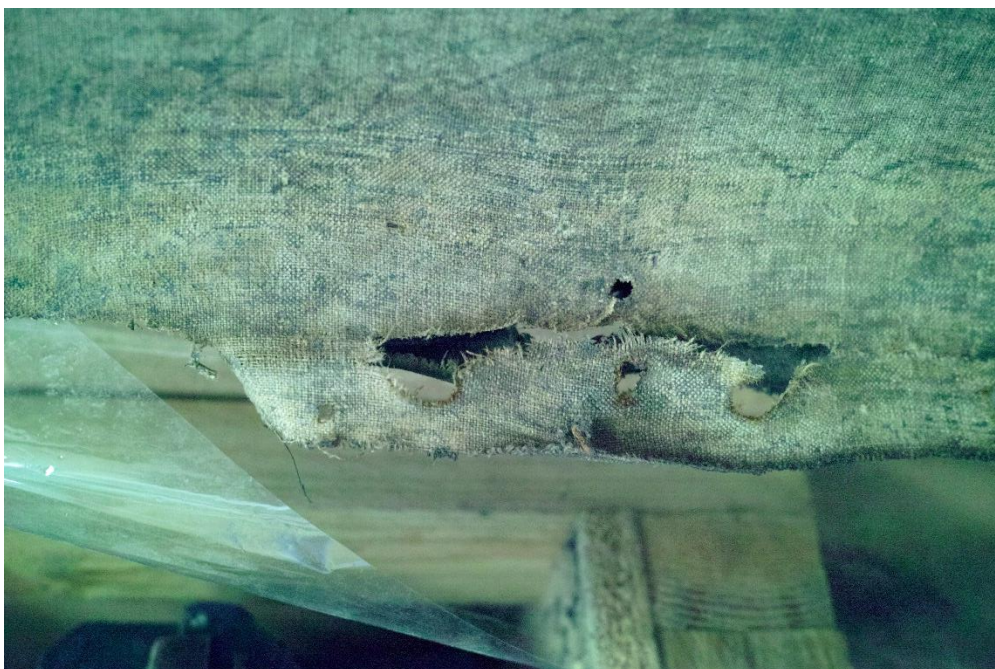
Fotografia 24 Zniszczenia krawędzi płócien podobrazii

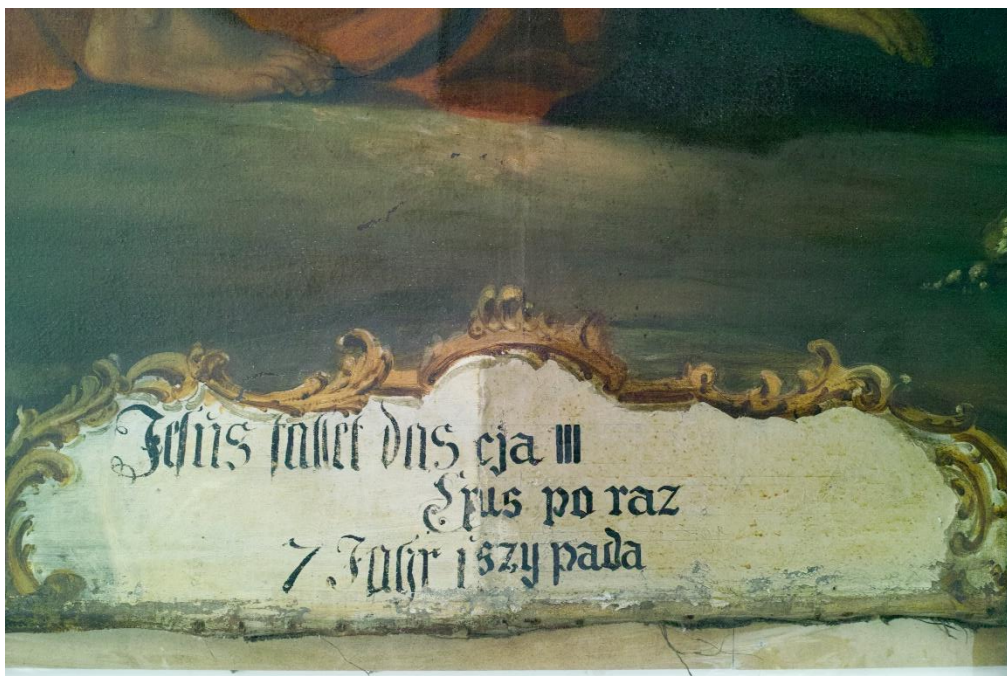
Cześć kartuszy z podpisami została przemalowana – stacje od I do VI posiadają polskie podpisy. Na pozostałych stacjach widoczne są niemieckie podpisy, częściowo poprzecierane. Pod przemalowaniami zachowały się oryginalne, niemieckie podpisy (nazwy stacji) wraz z informacjami o udzielanym odpuszczeniu.

Fotografia 25 Malowane na dole obrazów kartusze – w trakcie usuwania przemalowań – powojennie wykonanych napisów

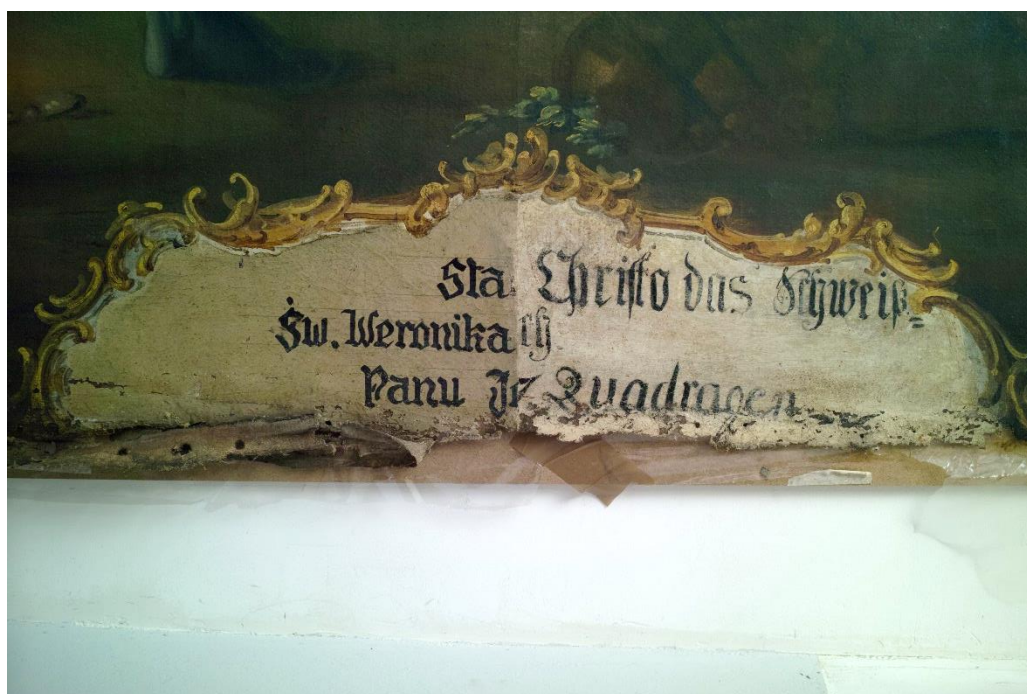
Fotografia 26 Malowane na dole obrazów kartusze – w trakcie usuwania przemalowań – powojennie wykonanych napisów

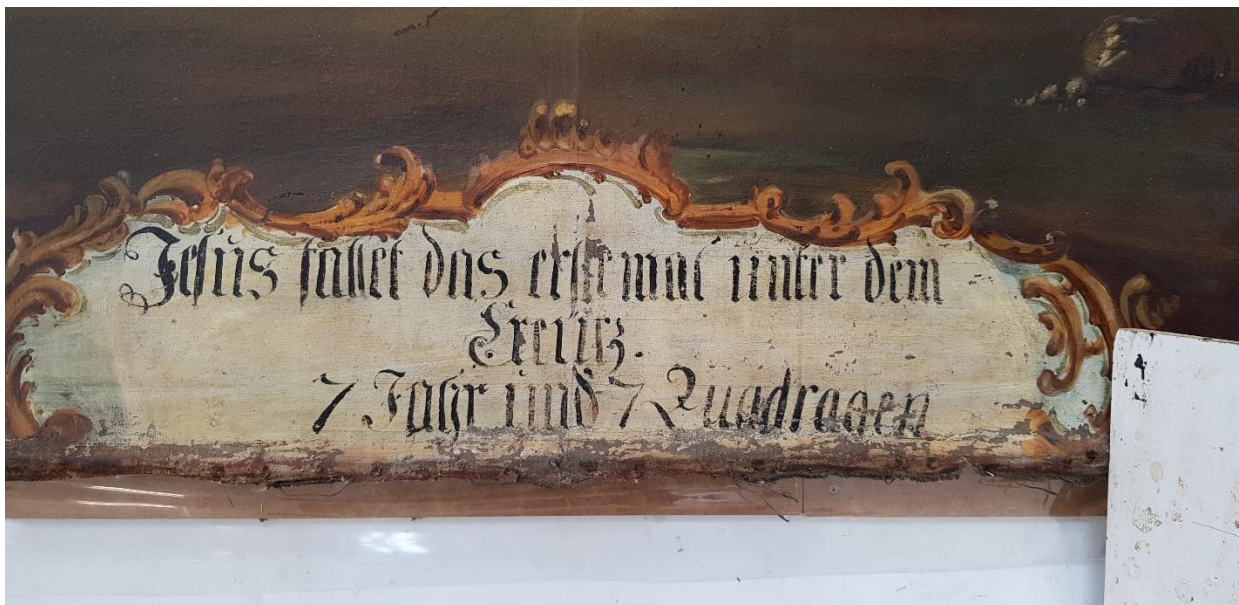
Fotografia 27 Jeden z malowanych kartuszy, u dołu stacji po usunięciu przemalowań i odstąpieniu oryginalnej inskrypcji

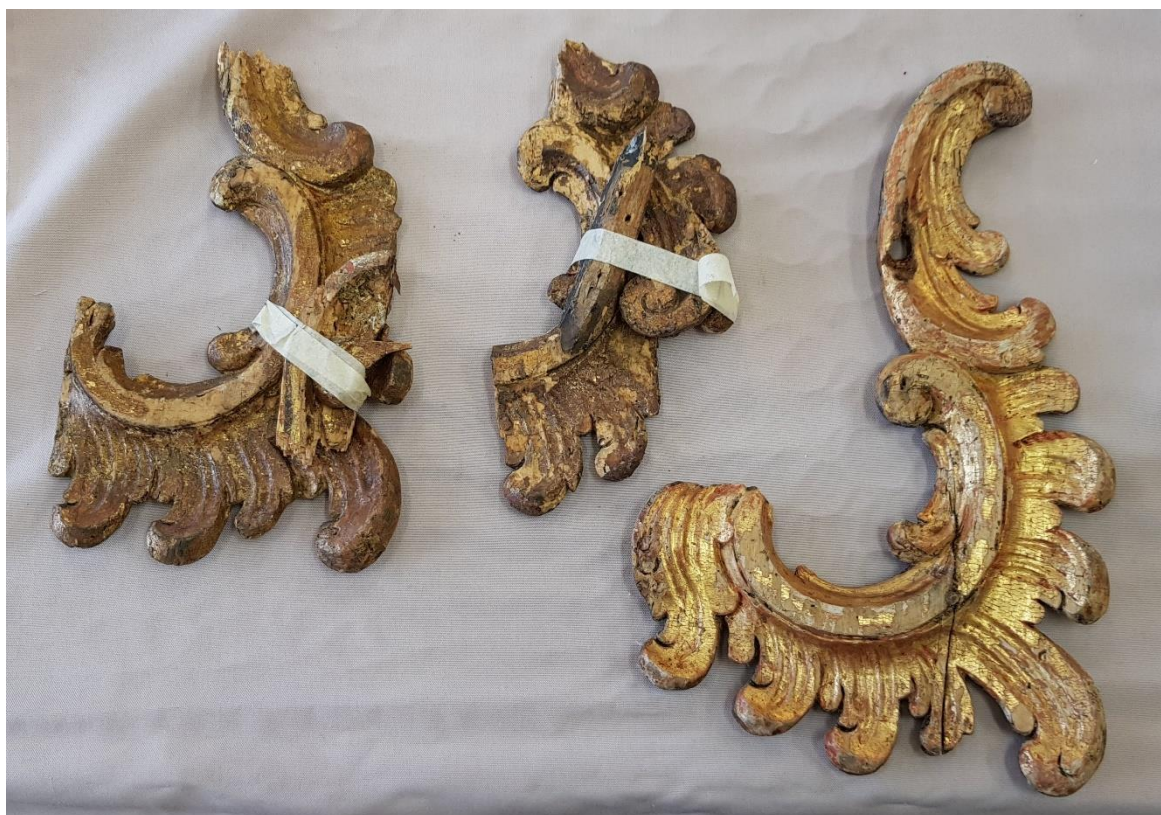
Fotografia 28 Fragmenty ornamentów ze zwieńczenia ram kartuszy po usunięciu olejnych przemalowań – na fotografii widoczne zachowane oryginalne złączenia

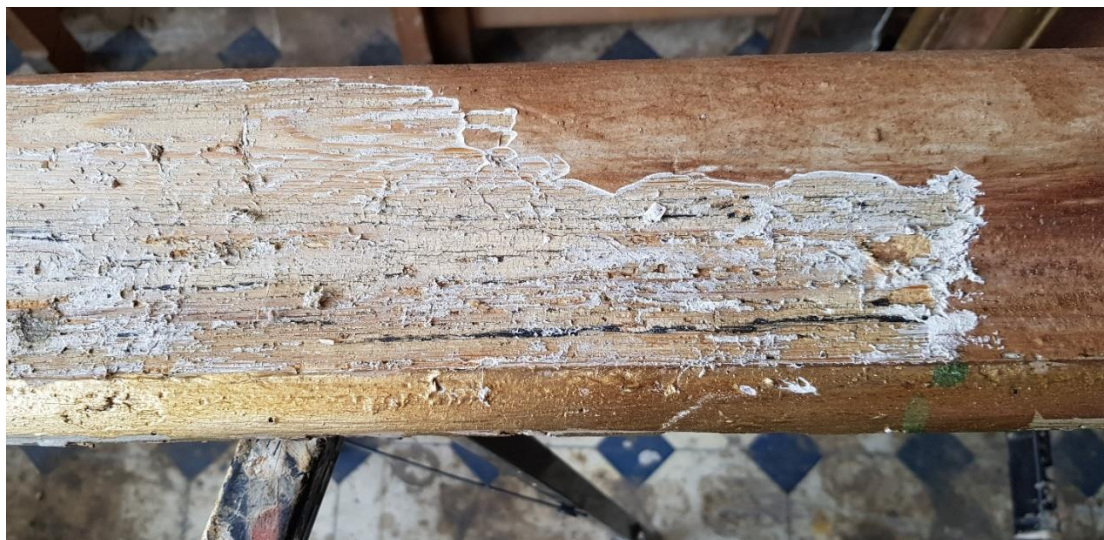
Ramy obrazów - podobrazia drewniane - zachowane w 90-95 % - drewno nosi ślady działalności owadów (sądząc po wielkości otworów wylotowych – kołatka domowego); widoczne są również uszkodzenia mechaniczne. Ubytki masy drewna, na skutek działalności określa się nawet na 40 - 45%.

Fotografia 29 Fragment profilu ramy w trakcie usuwania przemalowań. Oryginalne opracowanie zachowane szczątkowo, drewno silnie porażone przez owady.

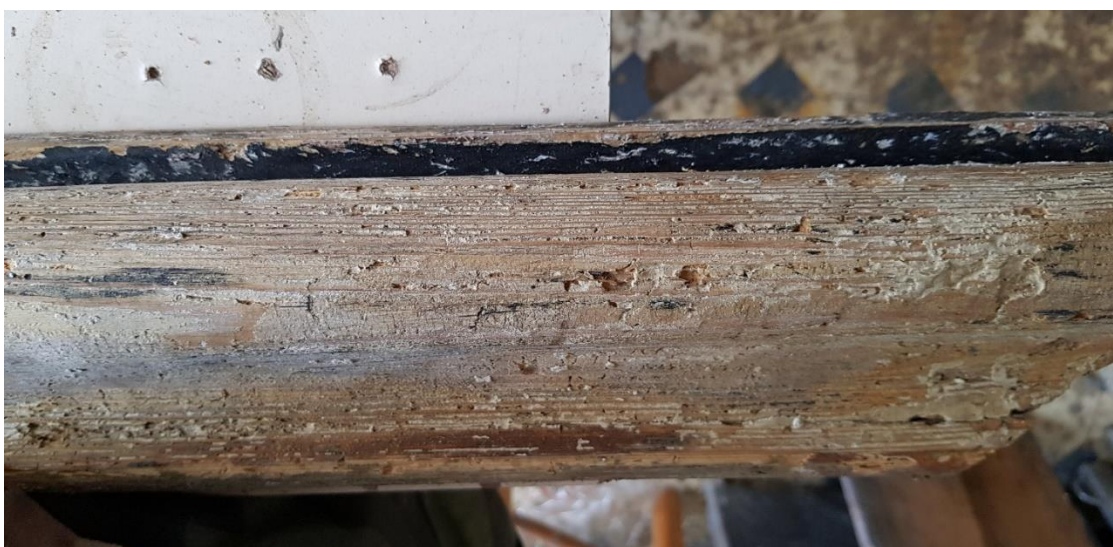
Fotografia 30 Fragment profilu ramy w trakcie usuwania przemalowań. Oryginalne opracowanie zachowane szczątkowo (resztki zaprawy kredowo-klejowej malowane czernią – warstwa zachowała się praktycznie jedynie w zagłębieniach), drewno silnie porażone przez owady.

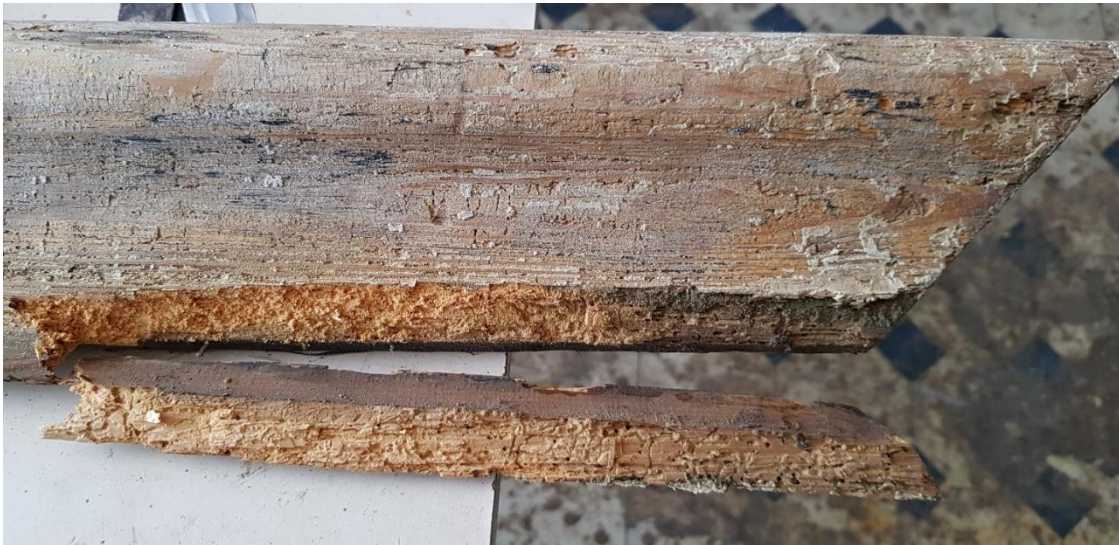
Fotografia 31 Fragmenty ramy po usunięciu przemalowań. Drewno silnie zniszczone przez owady, praktycznie rozsypuje się.

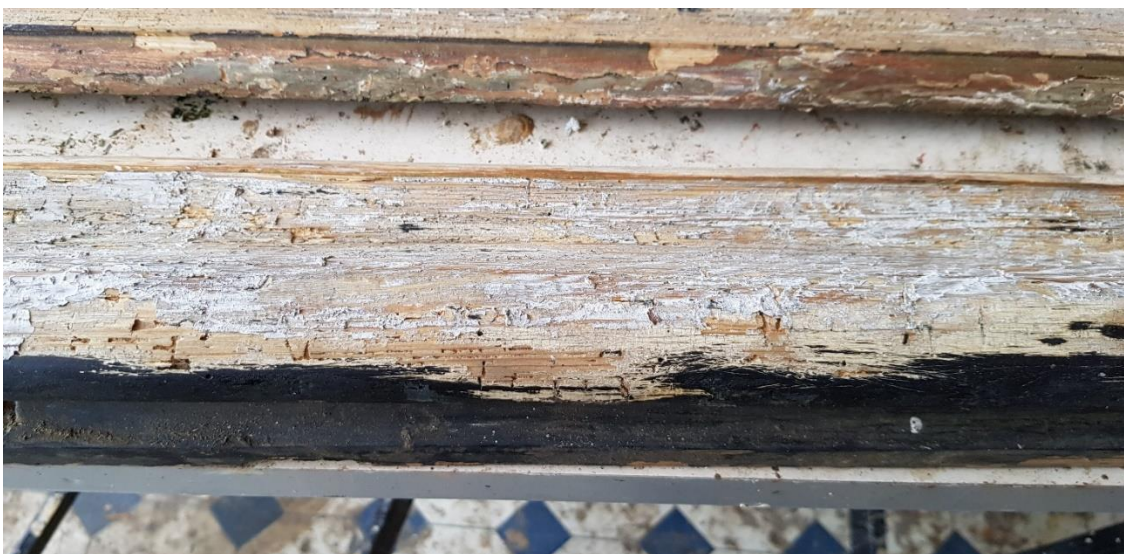
Fotografia 32 Fragment profilu ramy w trakcie usuwania przemalowań. Oryginalne opracowanie zachowane szczątkowo (resztki zaprawy kredowo-klejowej malowane czernią – warstwa zachowała się praktycznie jedynie w zagłębieniach), drewno silnie porażone przez owady.

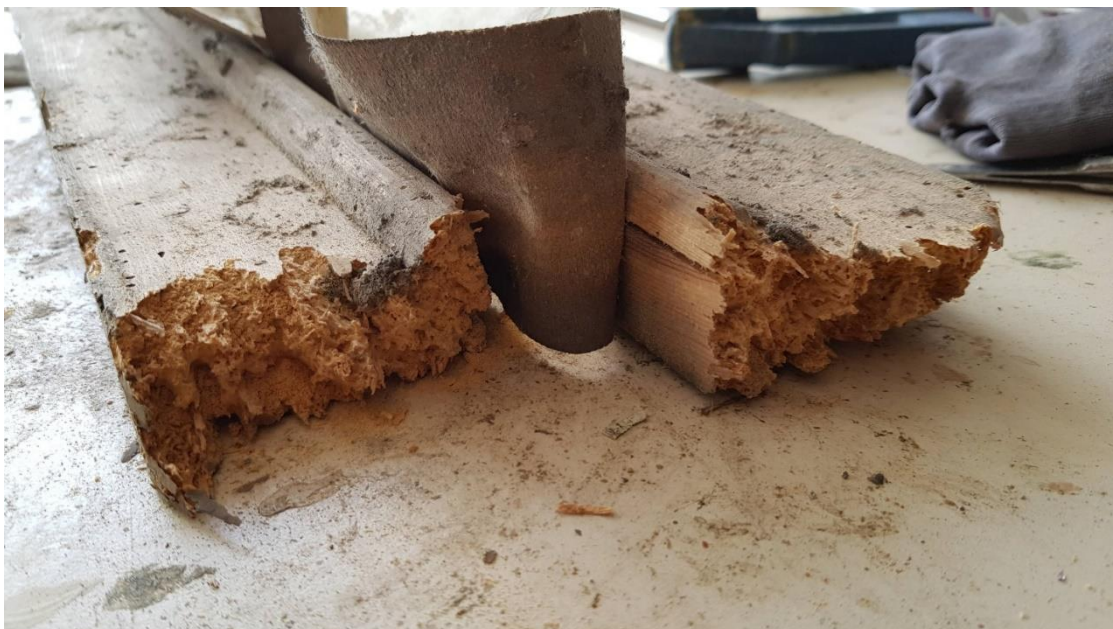
Fotografia 33 Przekrój przez krosna – widoczne zniszczenia na skutek działalności owadów. Na zdjęciu zwraca uwagę fragment krawędzi, doklejonej wtórnie, przy krawędzi obrazu.

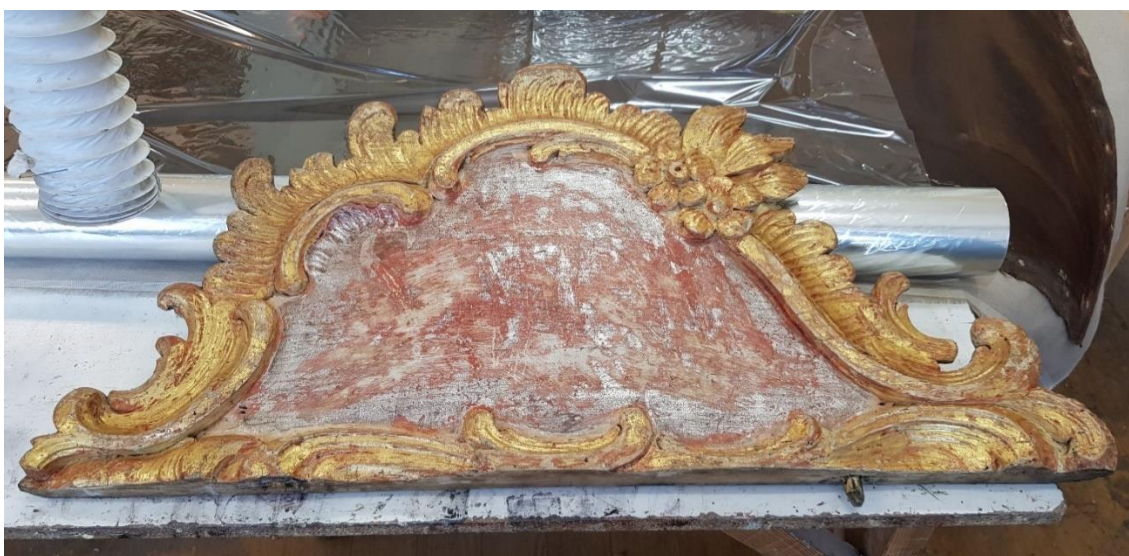
Fotografia 34 Kartusz ze zwieńczenia ramy po usunięciu przemalowań – widoczne stosunkowo dobrze zachowane oryginalne złocenia wraz z srebrzonym polem. Na srebrzeniach delikatnie widoczny zarys oryginalnego napisu STATIO ...

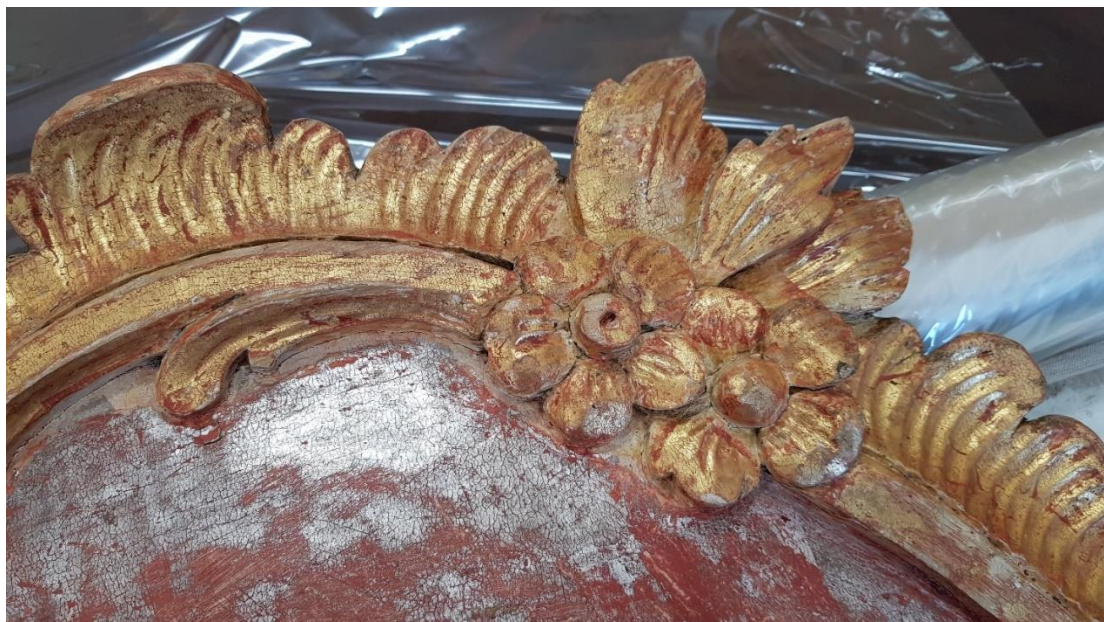
Fotografia 35 Kartusz ze zwieńczenia ramy po usunięciu przemalowań – widoczne stosunkowo dobrze zachowane oryginalne złocenia wraz z srebrzonym polem.

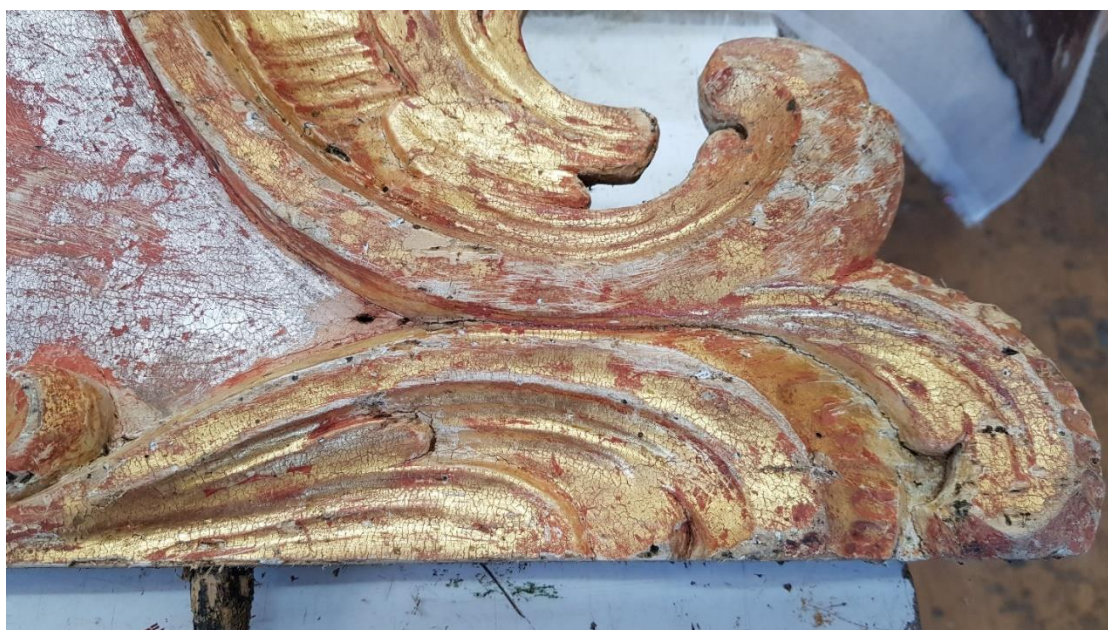
Fotografia 36 Kartusz ze zwieńczenia ramy po usunięciu przemalowań – widoczne stosunkowo dobrze zachowane oryginalne złocenia wraz z srebrzonym polem.

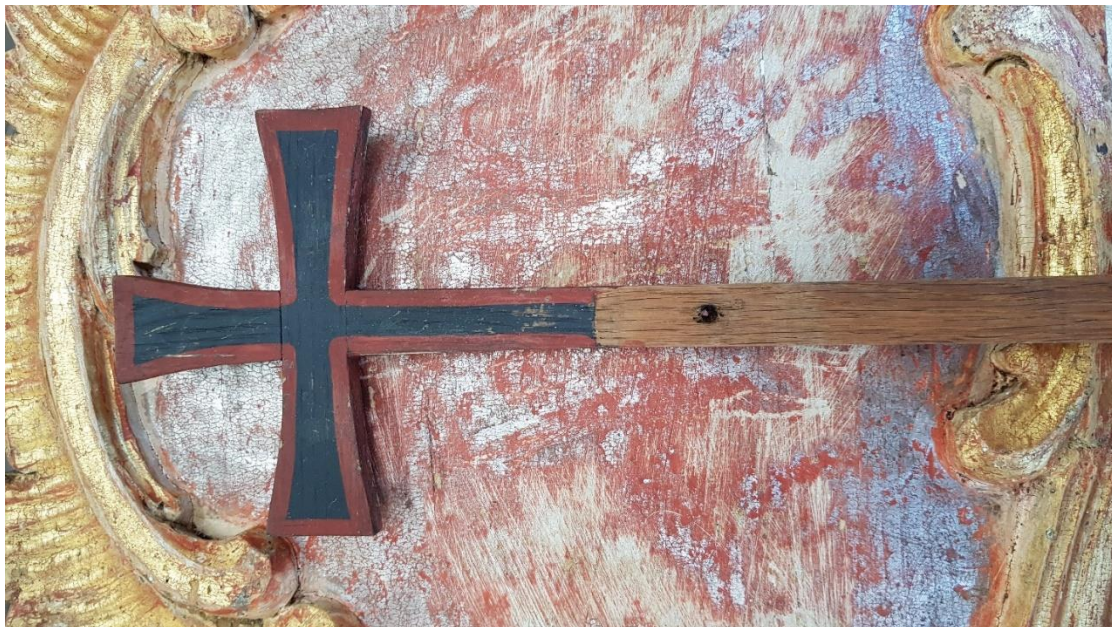
Fotografia 37 Jeden z krzyżyków wieńczących kartusz, dorobiony wtórnie, z drewna dębowego, nawiązujący kształtem do krzyża żelaznego. W stacjach I-VII nie zachował się żaden z oryginalnych krzyżyków.

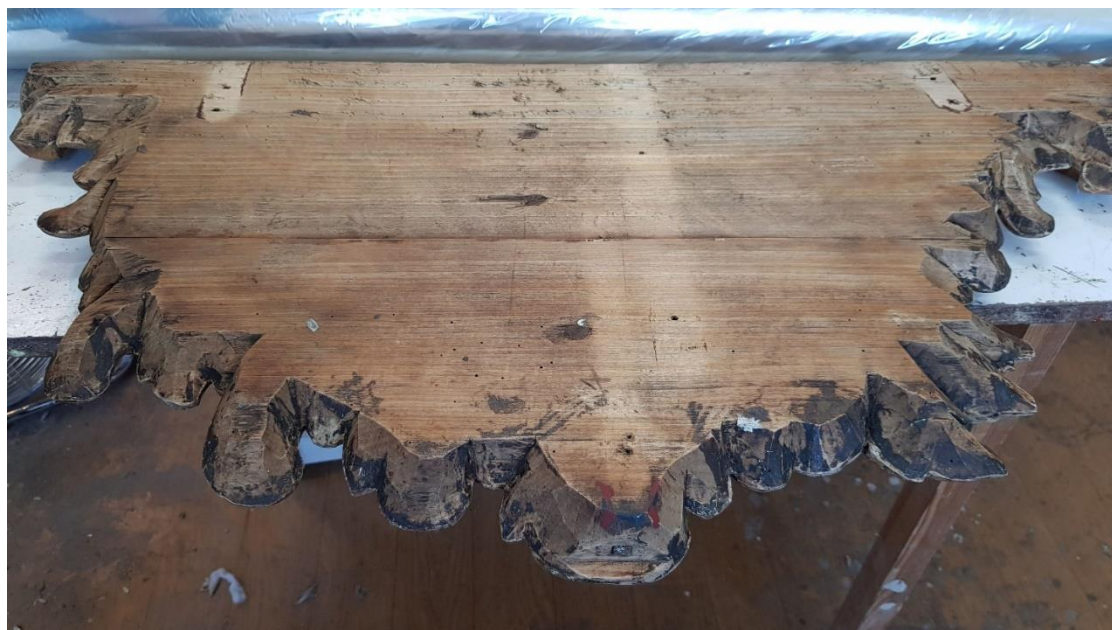
Fotografia 38 Jeden z kartuszy – jego odwrocie – widoczny praktycznie brak śladów działania owadów – kartusze (podobnie drewniane) zachowało się w stosunku do drewna ram w znakomitym stanie.

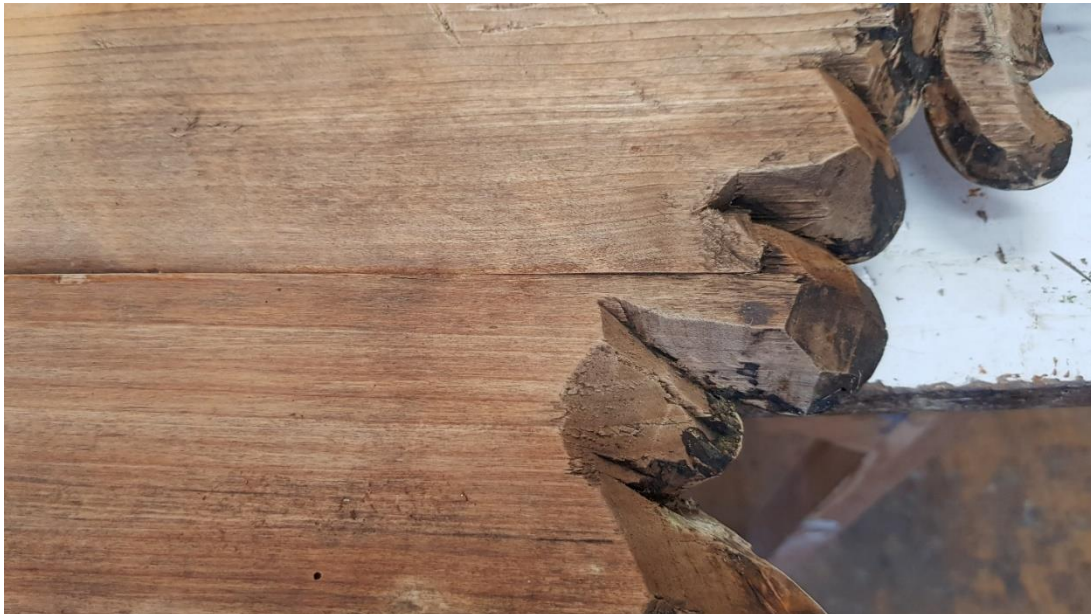
Fotografia 39 Jeden z kartuszy – jego odwrocie – widoczny praktycznie brak śladów działania owadów – kartusze (podobrazie drewniane) zachowało się w stosunku do drewna ram w znakomitym stanie.
