## **STAN ZACHOWANIA – PROGRAM PRAC**

### **Konserwacja i ołtarza bocznego NMP z kościoła św. Michała Archanioła w Świebodzinie**

**PRACOWNIA PROJEKTOWO-KONSERWATORSKA**  
ul. Iwanowskiej 10d m2, 87-100 Toruń  
NIP: 956-210-51-34 REGON: 340596890  
[www.pracowniakonserwacji.eu](http://www.pracowniakonserwacji.eu)

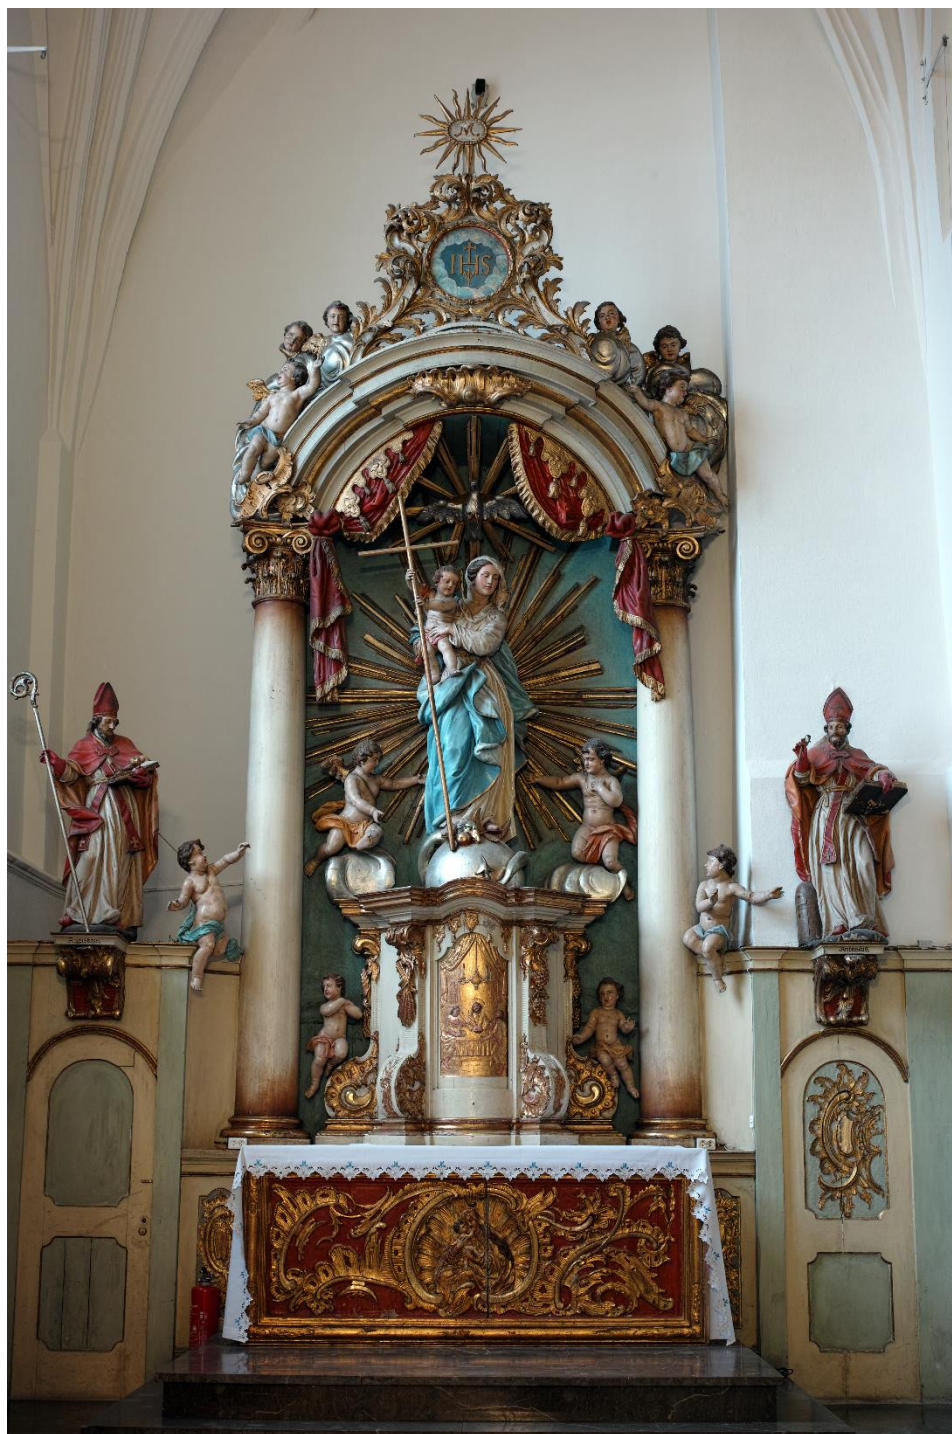
*Fotografia 1* Ołtarz boczny NMP. Widoczna współczesna aranżacja ołtarza. Cała powierzchnia została przemalowana.

Złocenia wtórne, wykonane częściowo imitacją złota, szlagmetalem. Brak balustrady przed ołtarzem, części ornamentów widocznych na archiwalnych fotografiach (rocaille na drzwiach, wokół drzwi, dekoracje snycerskie przy figurach, kolumnach).

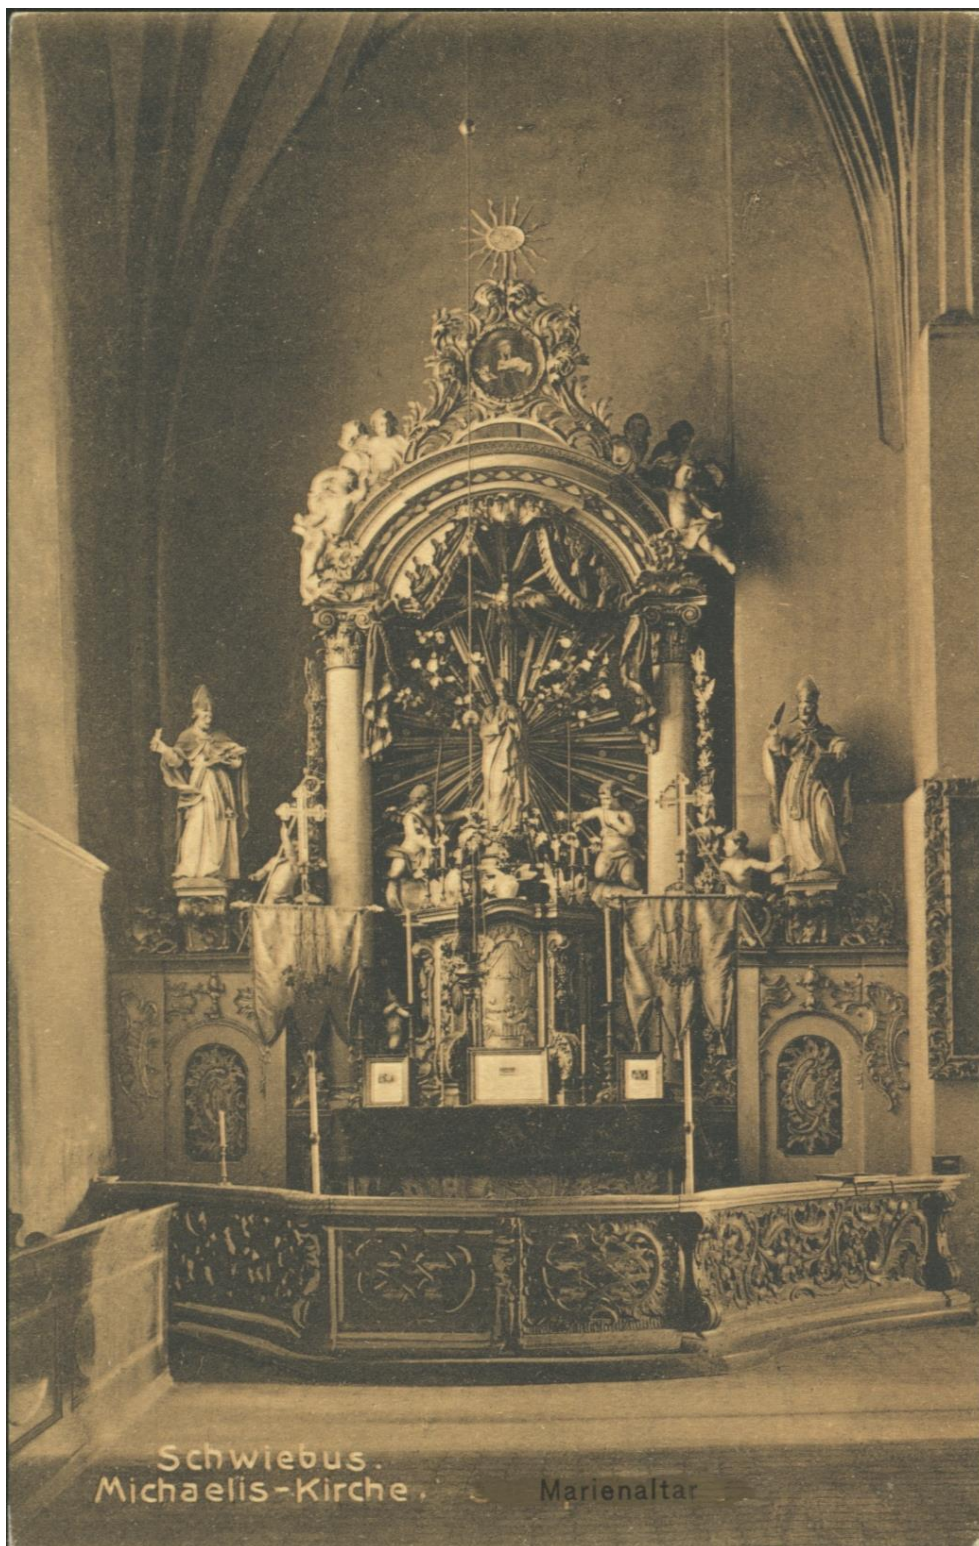
*Fotografia 2* Fotografia archiwalna z końca XIX wieku. Widoczne niezachowane balaski, ornamenty na drzwiach, wokół drzwi bramek, dekoracje snycerskie przy figurach, kolumnach, dodatkowe ornamenty przy figurze. Sama figura w części centralnej mniejsza, przypuszczalnie późnogotycka. Na obecnym etapie nie jest jasne, czy była umieszczona na stałe w ołtarzu, a istniejąca obecnie figura została dodana później. Być może na fotografii uchwyciono moment, w którym rozpoczęto prace renowacyjne ołtarza, a figurę wstawiono czasowo. W zwieńczeniu malowane przedstawienie świętego w miejscu obecni widocznego Chrystogramu.

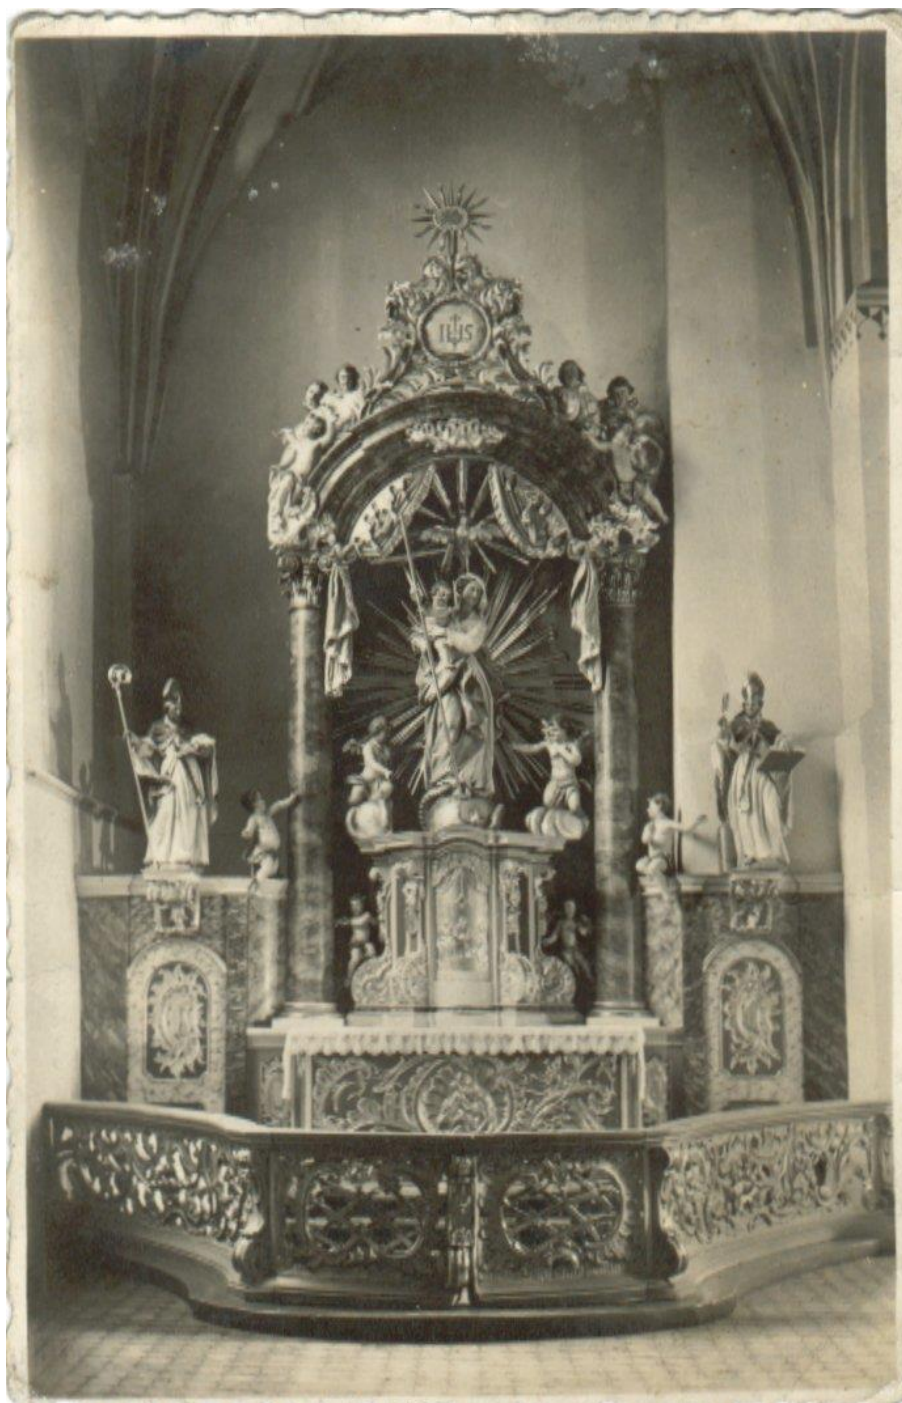
*Fotografia 3* Fotografia archiwalna, z końca XIX lub początku XX wieku. Zniknęły ornamenty przy figurach na bramkach, przy kolumnach. W części centralnej wstawiono obecnie istniejącą figurę NMP (w miejsce widocznej na poprzedniej fotografii „późnogotyckiej” Madonny). W zwieńczeniu widoczny obecnie Chrystogram.

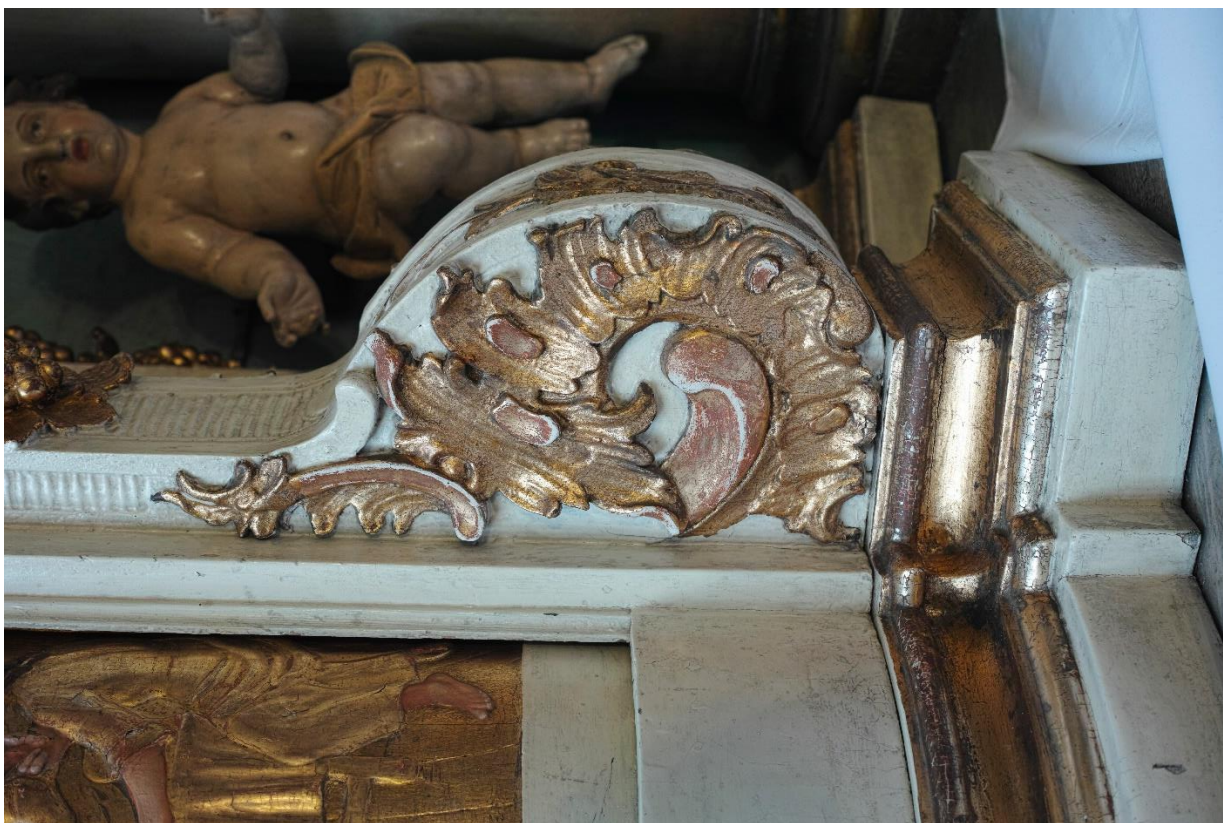
Fotografia 8 Zbliżenie fragmentów ołtarza bocznego NMP. Zwracają uwagę przetarcia na złoceniach tabernakulum.
