# **Remonty i rewitalizacje – Ołtarz Najświętszej Maryi Panny**

## OLTARZ NMP

I poł. XVIII w. Kościół św. Michała Archaniola w Świebodzinie

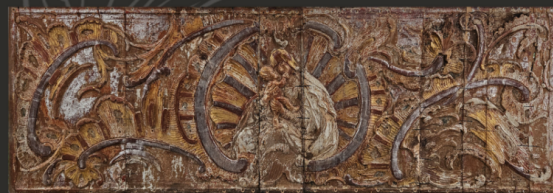
W trakcie prac konserwatorskich - po usunięciu przemalowań, reperacjach stolarskich, uzupełnieniu ubytków drewna, zapraw - w trakcie uzupełniania ubytków złocienia
