# **Remonty i rewitalizacje – Ołtarz Najświętszej Maryi Panny**

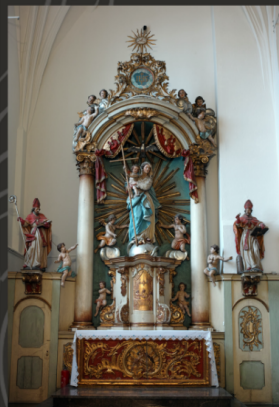
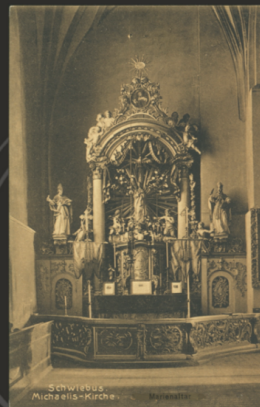
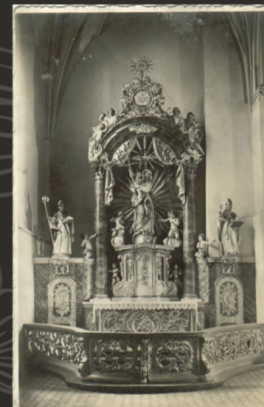
Powyżej fotografie ołtarza przed konserwacją restauracją- stan z 2023 roku. Cała powierzchnia była kilkakrotnie przemalowana olejno. Złocenia i srebrzenia pokryto imitacją złota. Obok archiwalne fotografie. Na pierwszej z nich widoczna aranżacja z 1857. Kolejne zdjęcie to stan z okresu międzywojennego, z wymienioną figurą NMP, zachowaną po dziś dzień. Oryginalne balaski pocięto i wykorzystano wtórnie w kaplicach bocznych.
