Remonty i rewitalizacje – Ołtarz Najświętszej Maryi Panny

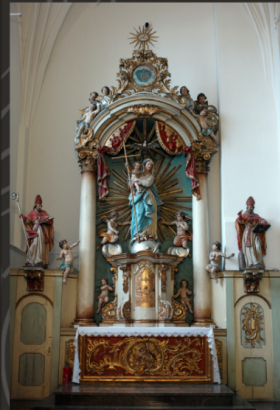
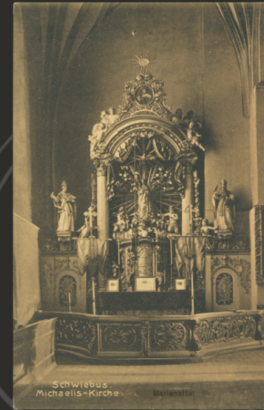
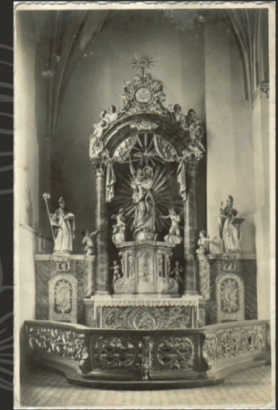
Powyżej fotografie ołtarza przed konserwacją restauracja- stan z 2023 roku. Cała powierzchnia była kilkakrotnie przemalowana olejno. Złocenia i srebrzenia pokryto imitacją złota. Obok archiwalne fotografie. Na pierwszej z nich widoczna aranżacja z 1857. Kolejne zdjęcie to stan z okresu międzywojennego, z wymienioną figurą NMP, zachowaną po dziś dzień. Oryginalne balaski pocięto i wykorzystano wtórnie w kaplicach bocznych.

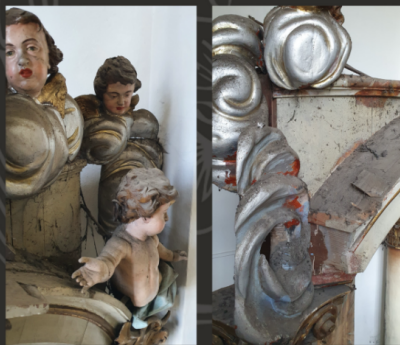
Fotografie stanu zachowania elementów ołtarza - widoczne grube warstwy przemalowań olejnych, zakrywających oryginalne XVIII w. opracowanie.

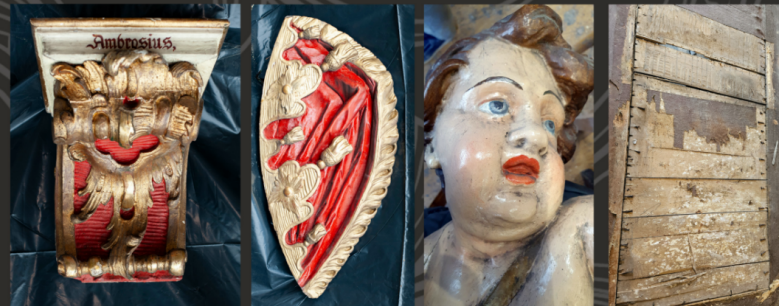
Powyżej fotografie dokumentujące stan zachowania elementów ołtarza - widoczne grube warstwy przemalowań olejnych z wtórnymi złoceniami wykonanymi imitacją złota. Przemalowania w całości miały ahistoryczny charakter, całkowicie zniekształcający formę rzeźbiarską. Drewno w wielu miejscach było mocno spękane i poważnie uszkodzone-największe zniszczenia obejmowały dolne partie ołtarza.
